# **平成29年10月22日 台風21号の被害と活動の報告**

**グランアヴェニュー防災会**

# グランアヴェニューの主な被害

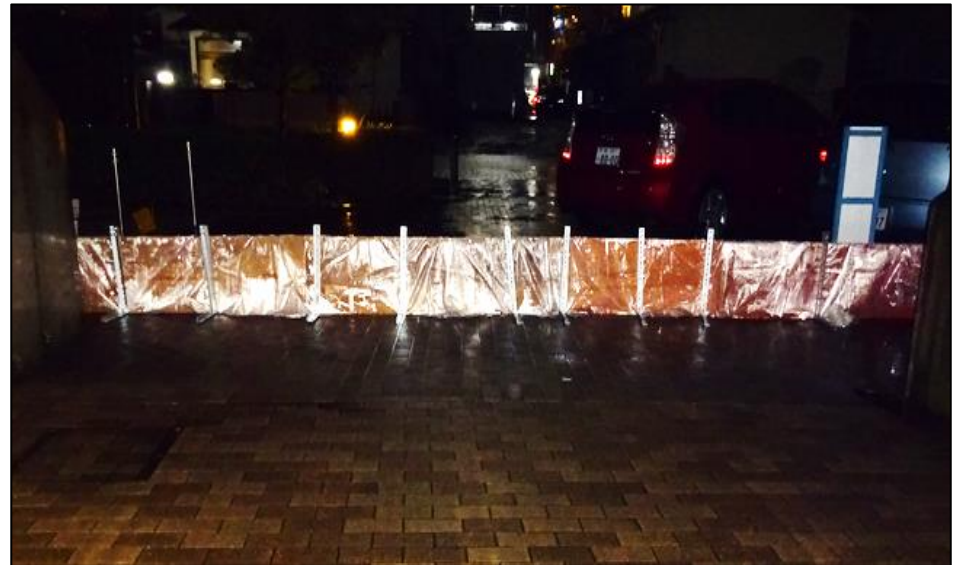
- ・全6棟の止水対策の計画に基づき止水板とビニール・金具・土のうで棟内への水の流入を止める対策をしました。  
初めての設営、「見る」と「する」は大違い。  
約2時間かけて設営終了。  
この時点で解散

棟毎のバラつき等課題は多かった。

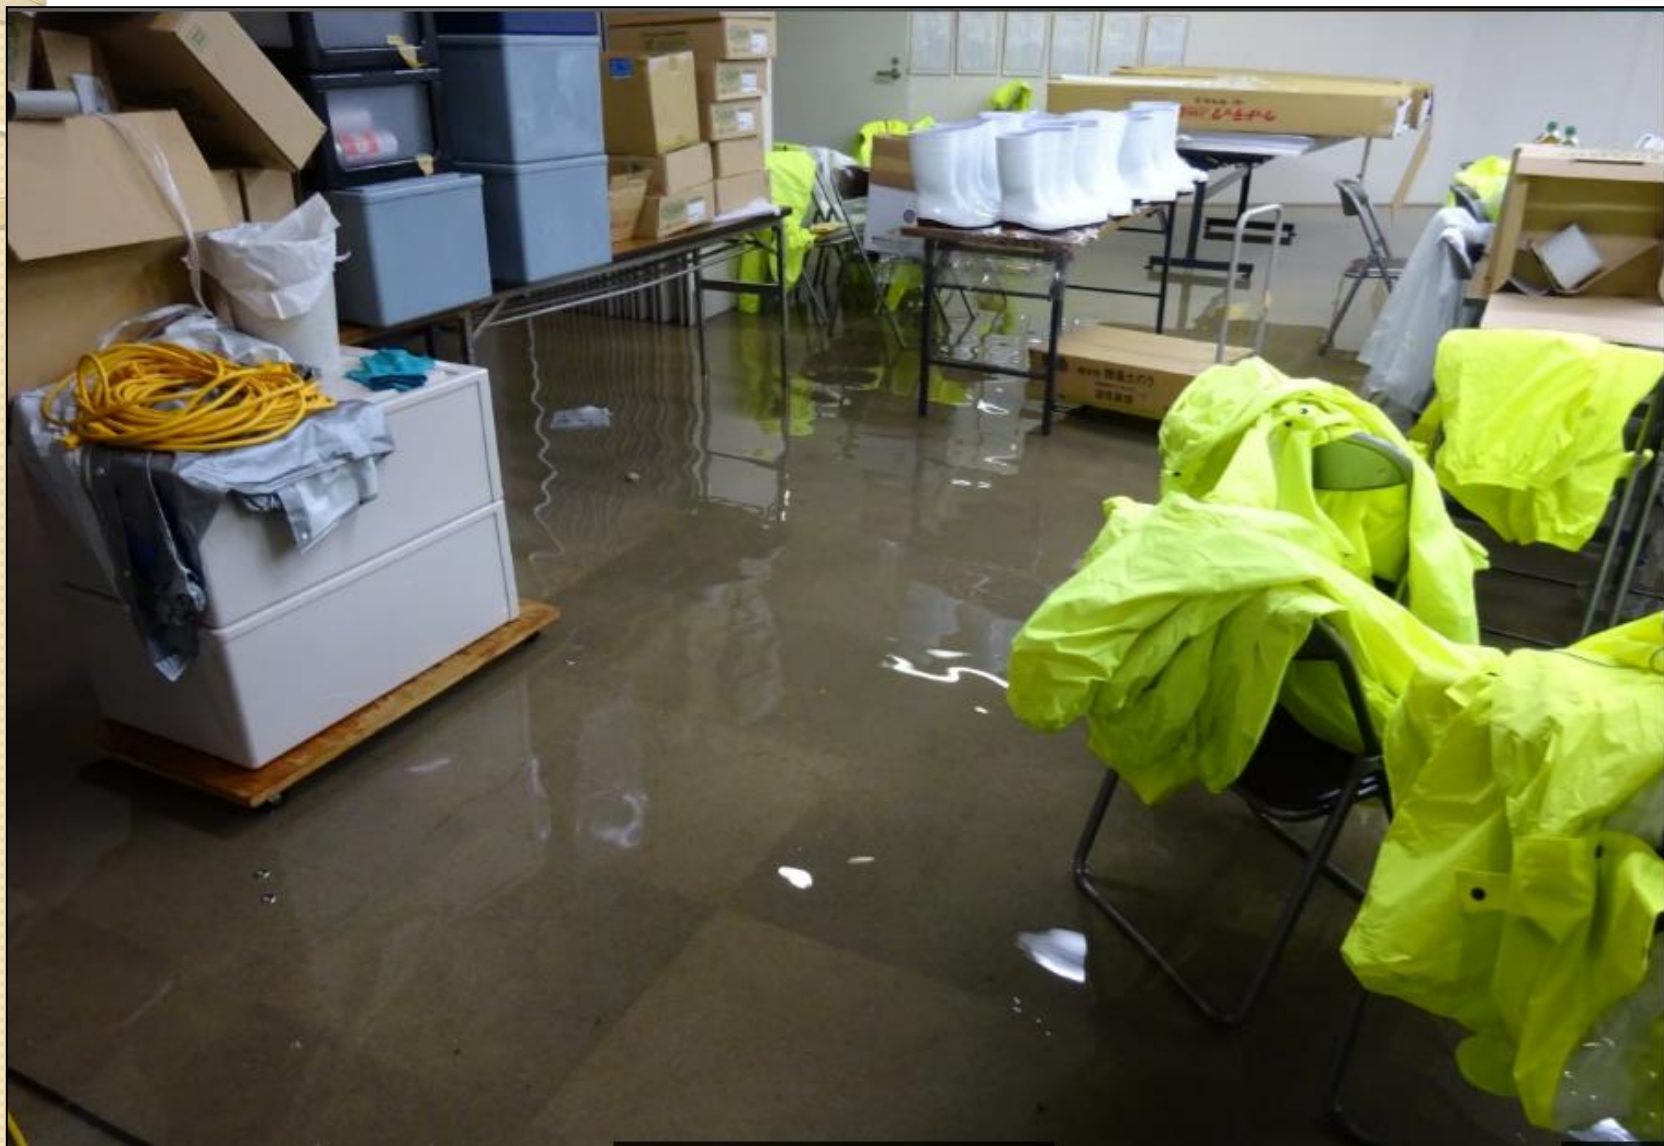
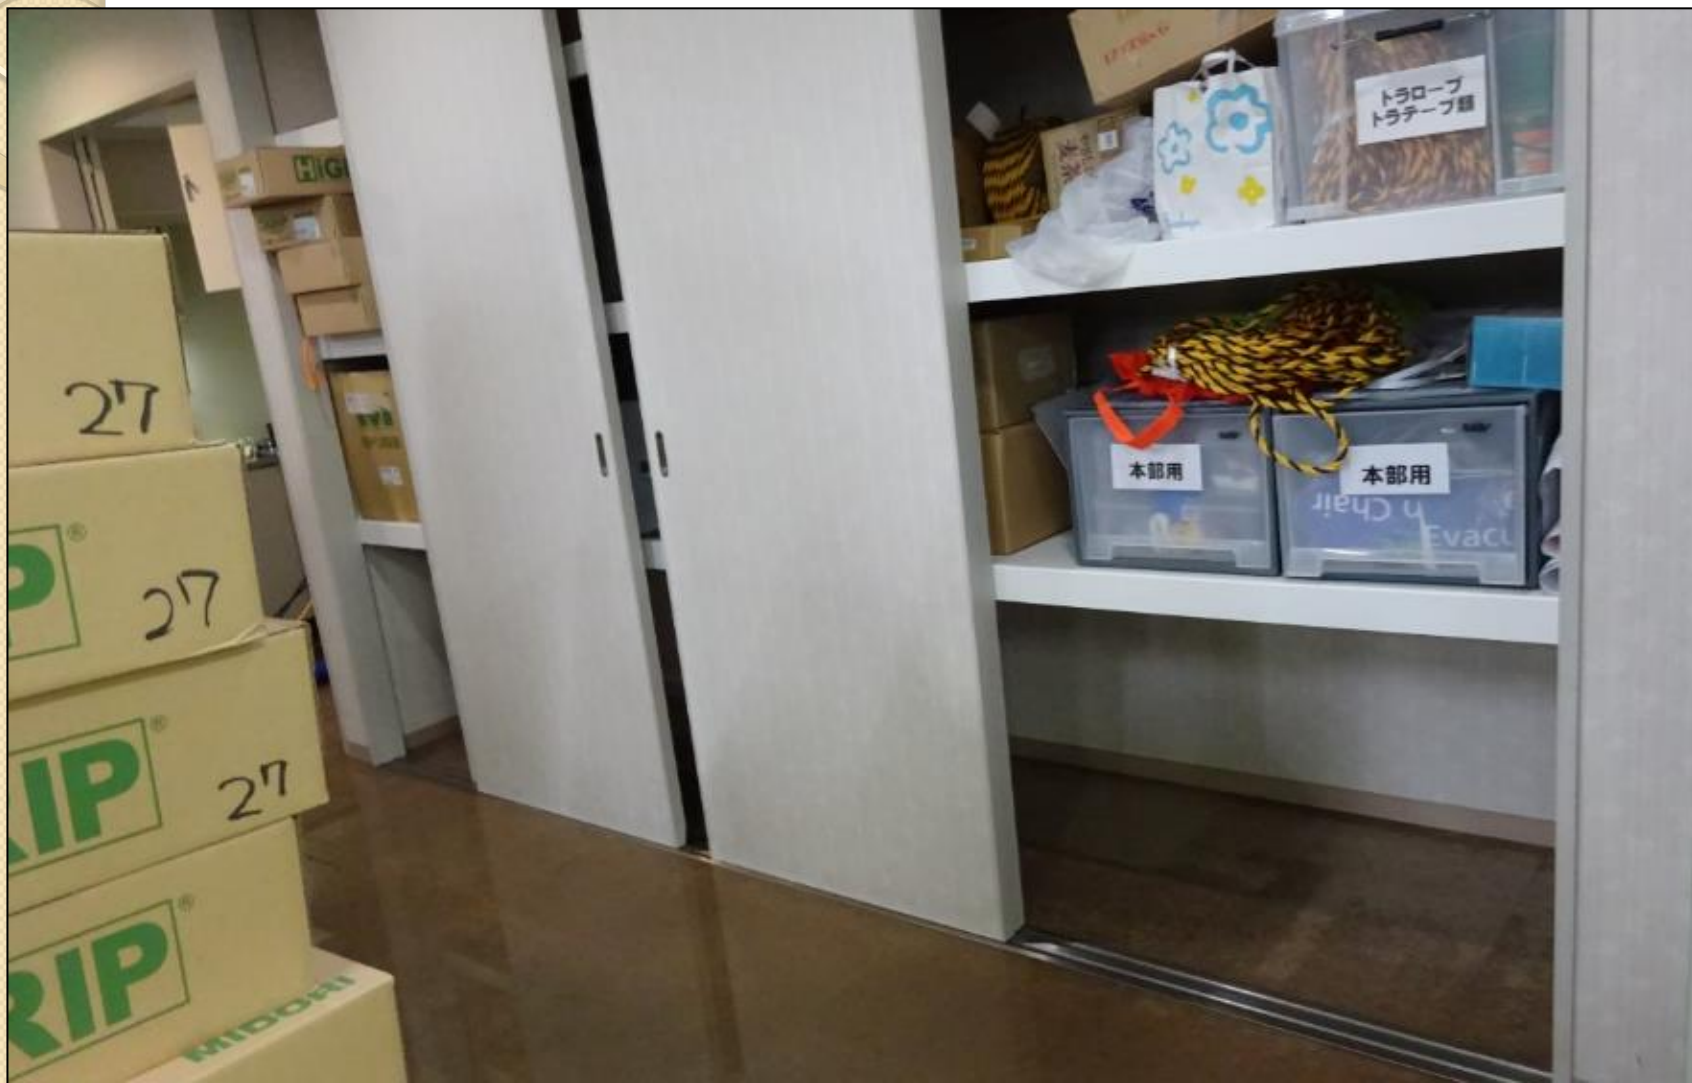
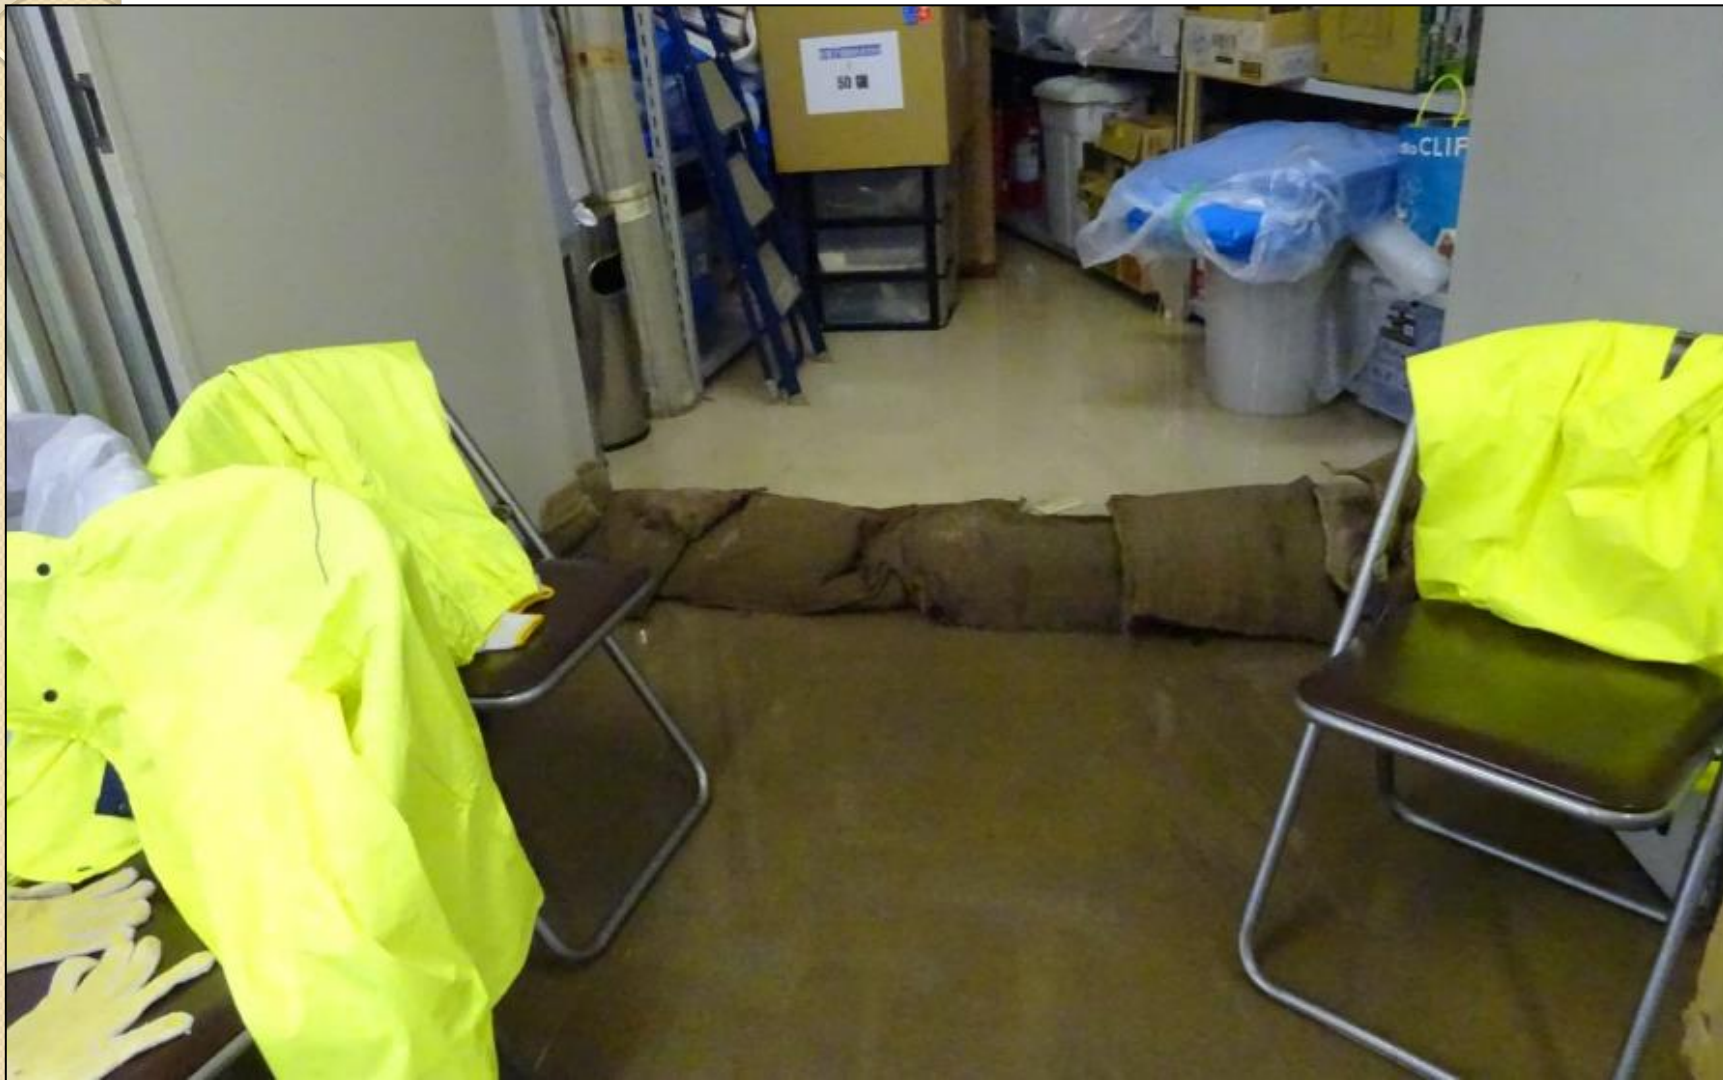
- 自衛消防隊解散後の24時前に  
集会室の床から水が漏れ出ていることが  
が発覚しました。
- その後、集会室和室からも水が漏れ出  
ている。
- 気が付くと和室奥が池になっていて  
ガラス窓から水が噴き出している。  
想定外！まさしくパニック。
- 排水ポンプを設置するが水位下がらず

# 集会室の浸水状況写真

- 集会室周辺の根本的な止水対策
- 和室西側の排水路の整備
- 周辺地盤の低い1,6号棟の根本対策必要  
駐車場、6号棟地下入口の止水、配電盤  
1号棟特高電気室の止水
- 5号棟倉庫の湧水対策
- 浸水時の受水槽のチェック体制
- 日常からの訓練の必要性  
各棟毎に単独で災害対策ができる体制

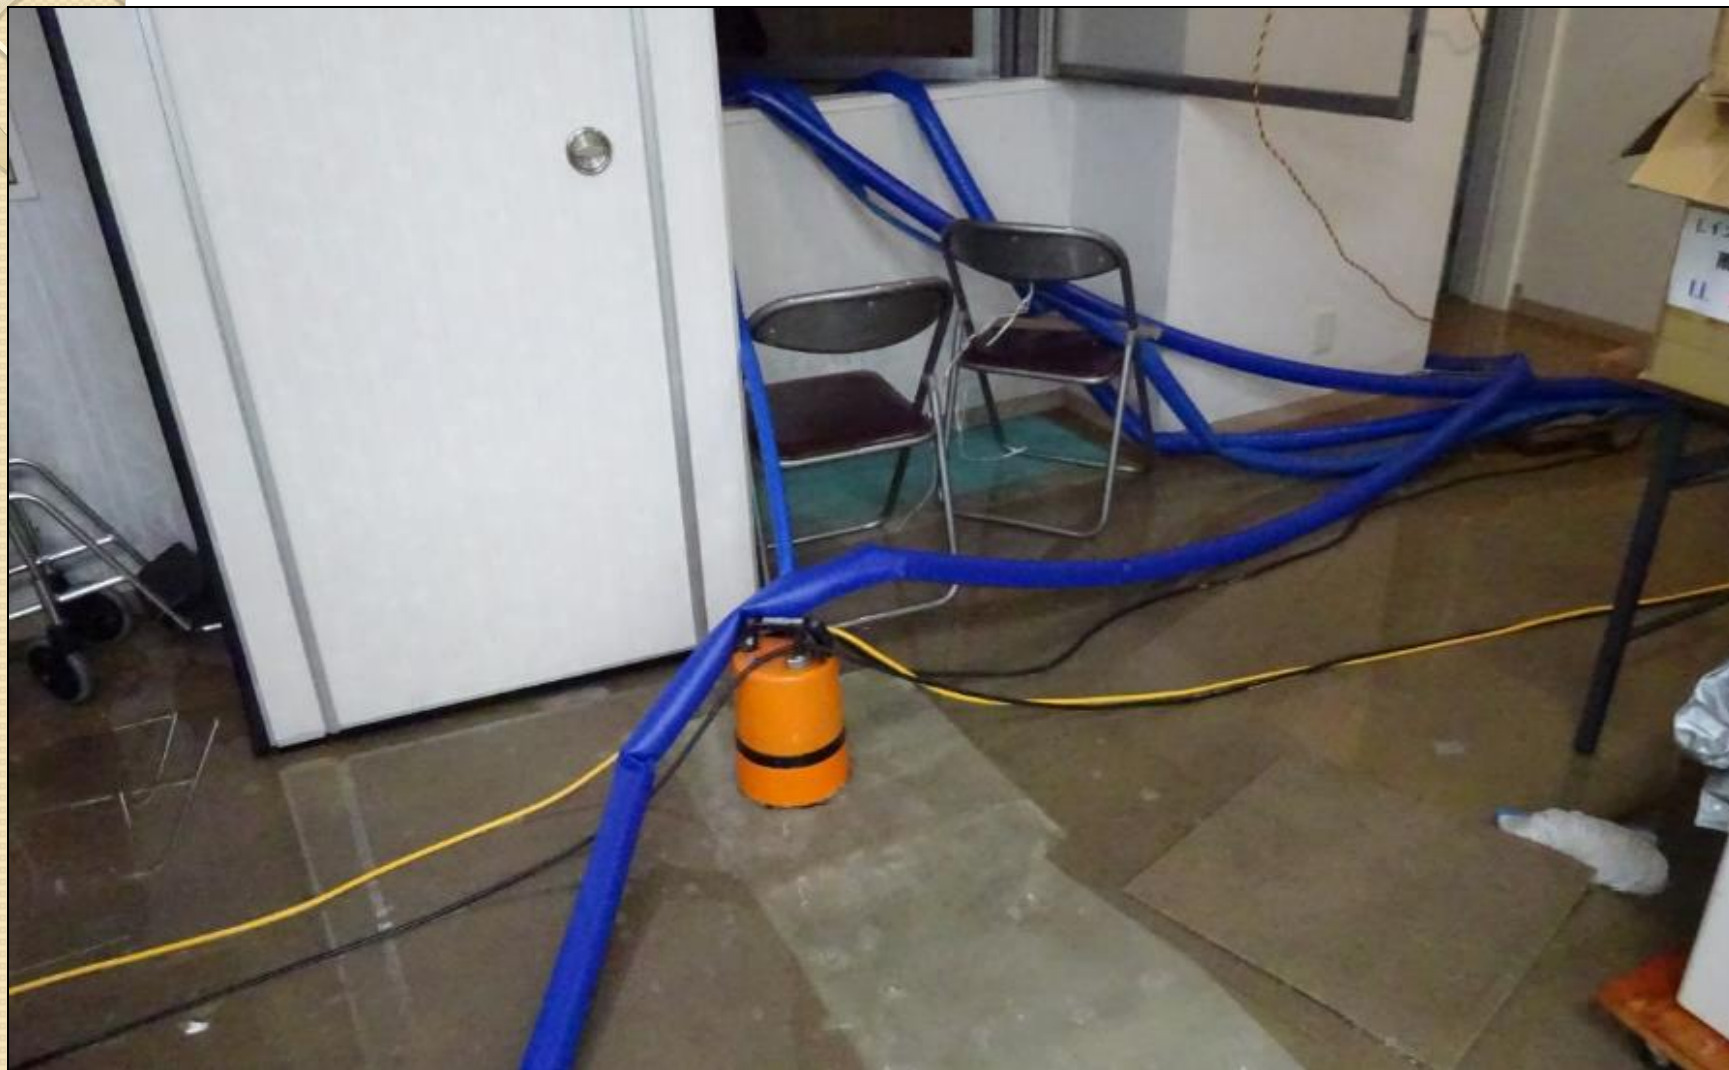
# 集会室と和室の排水対策の状況

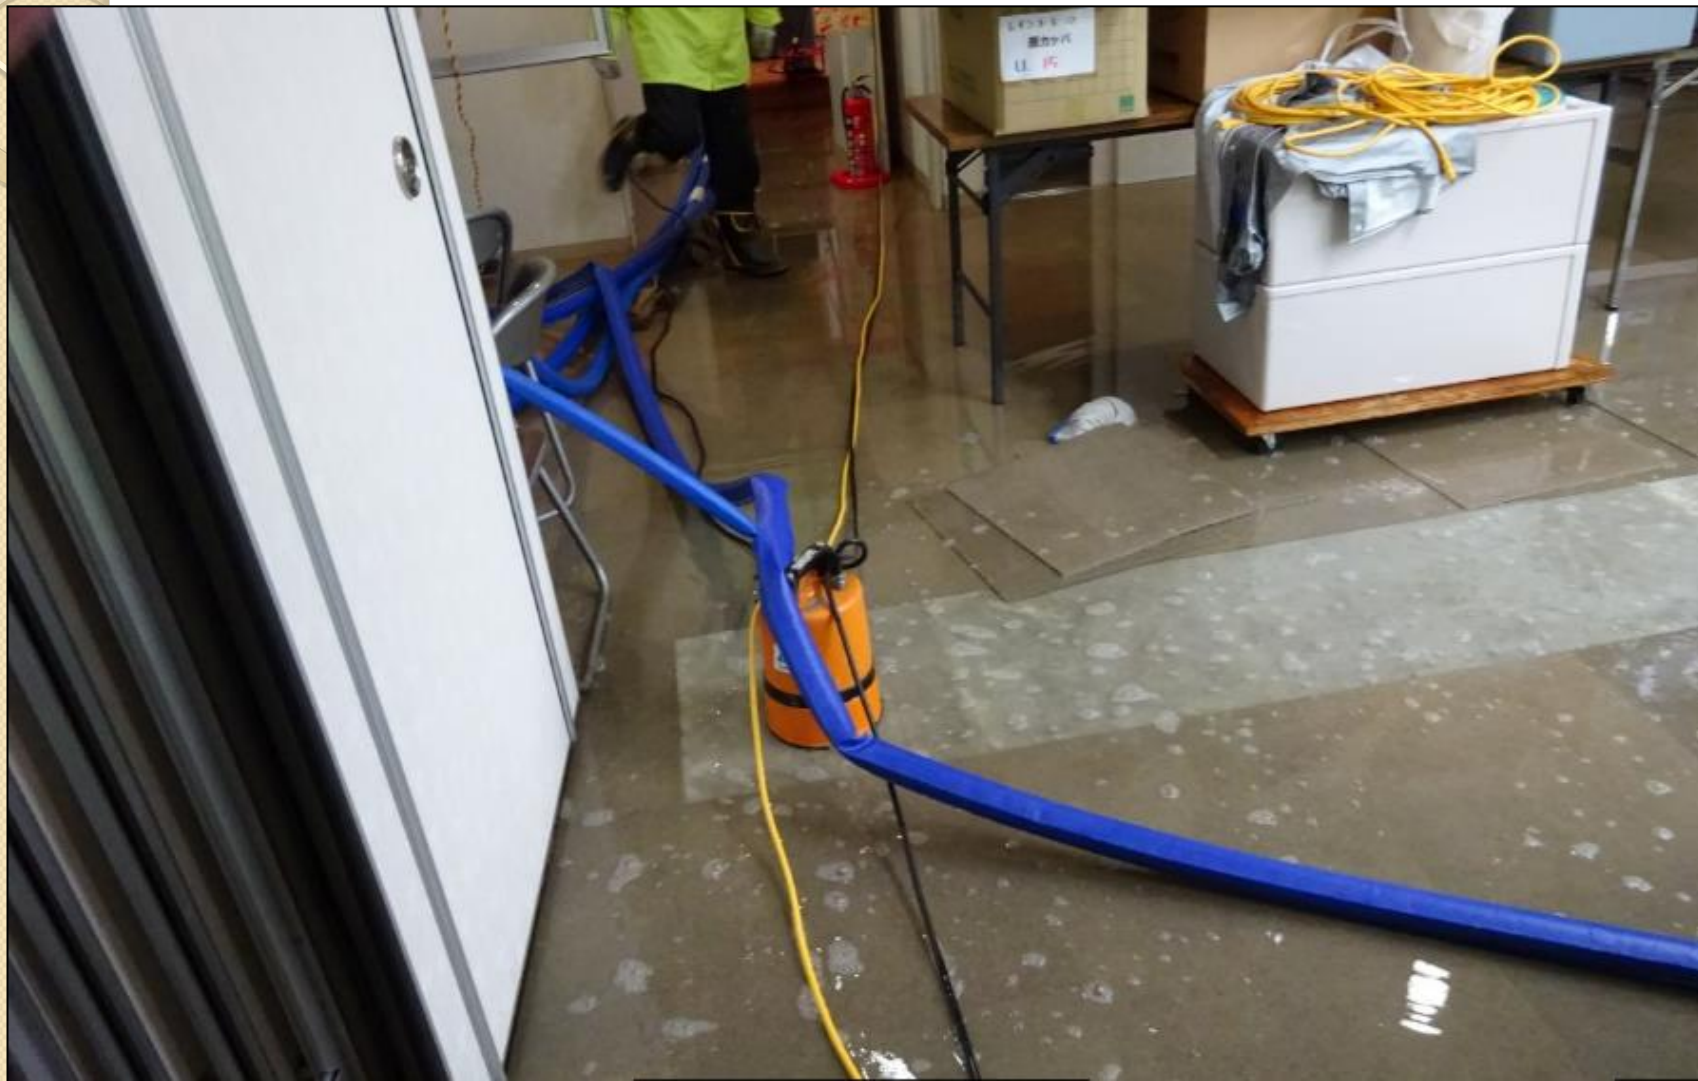
# 集会室の浸水対策の状況

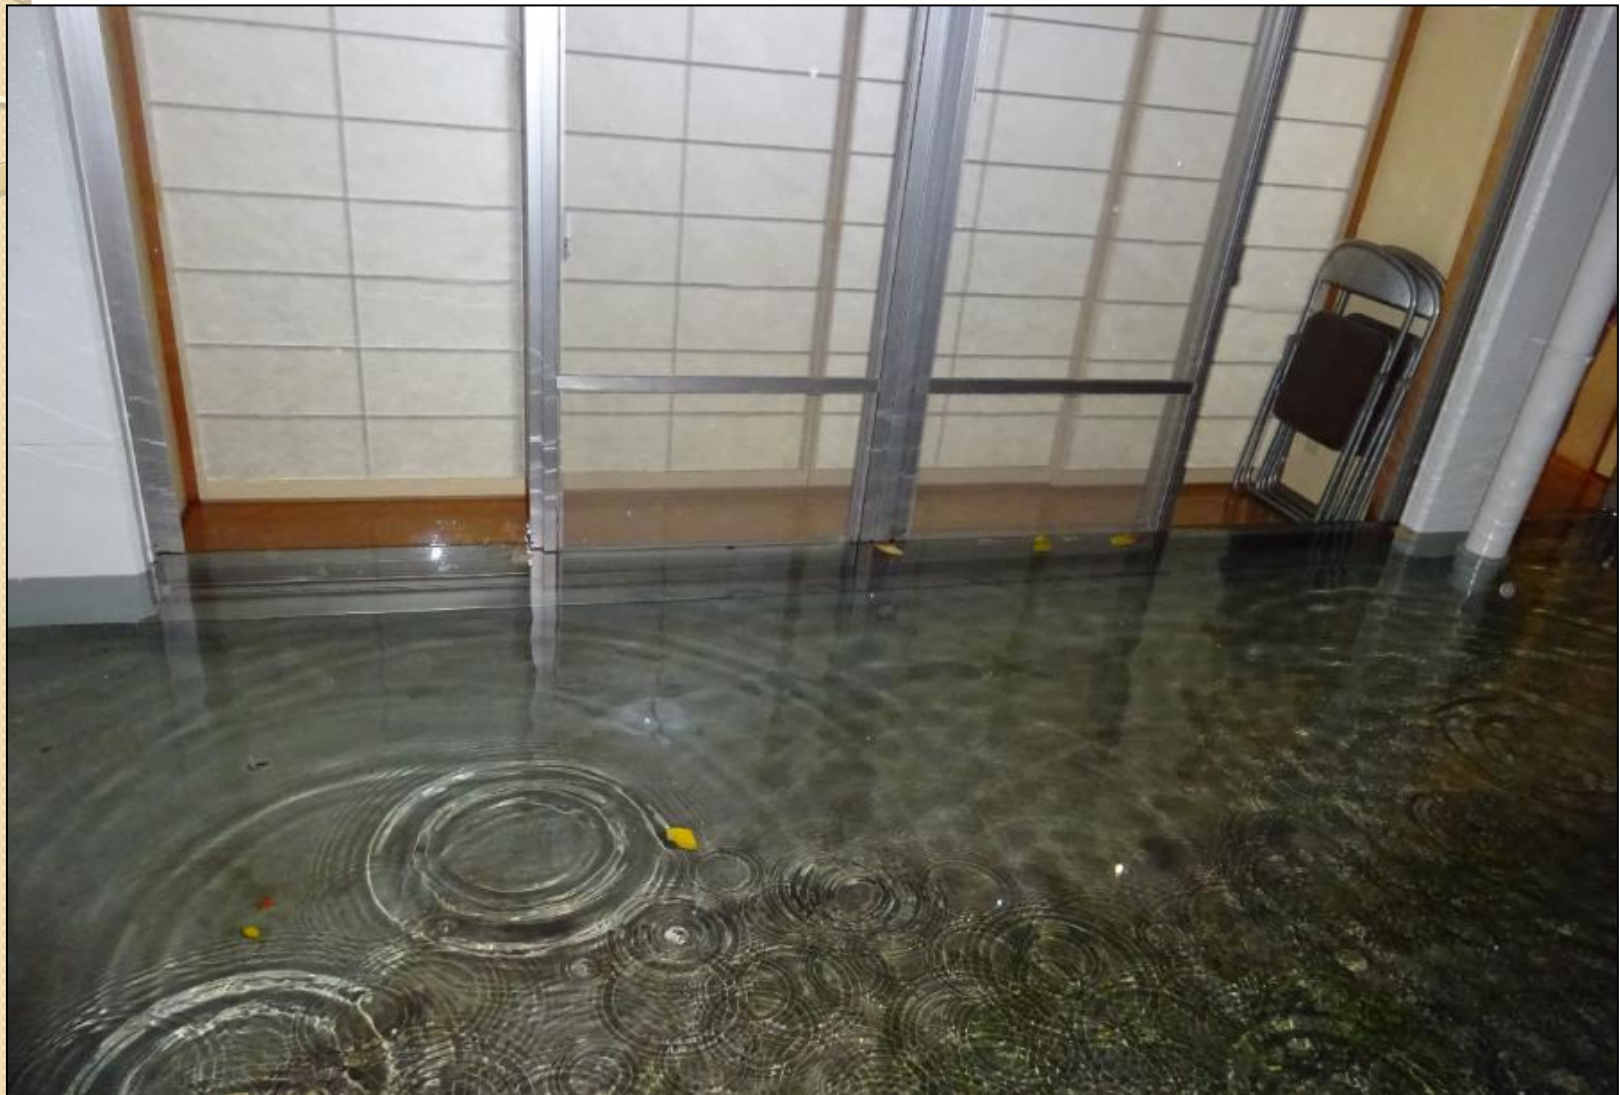
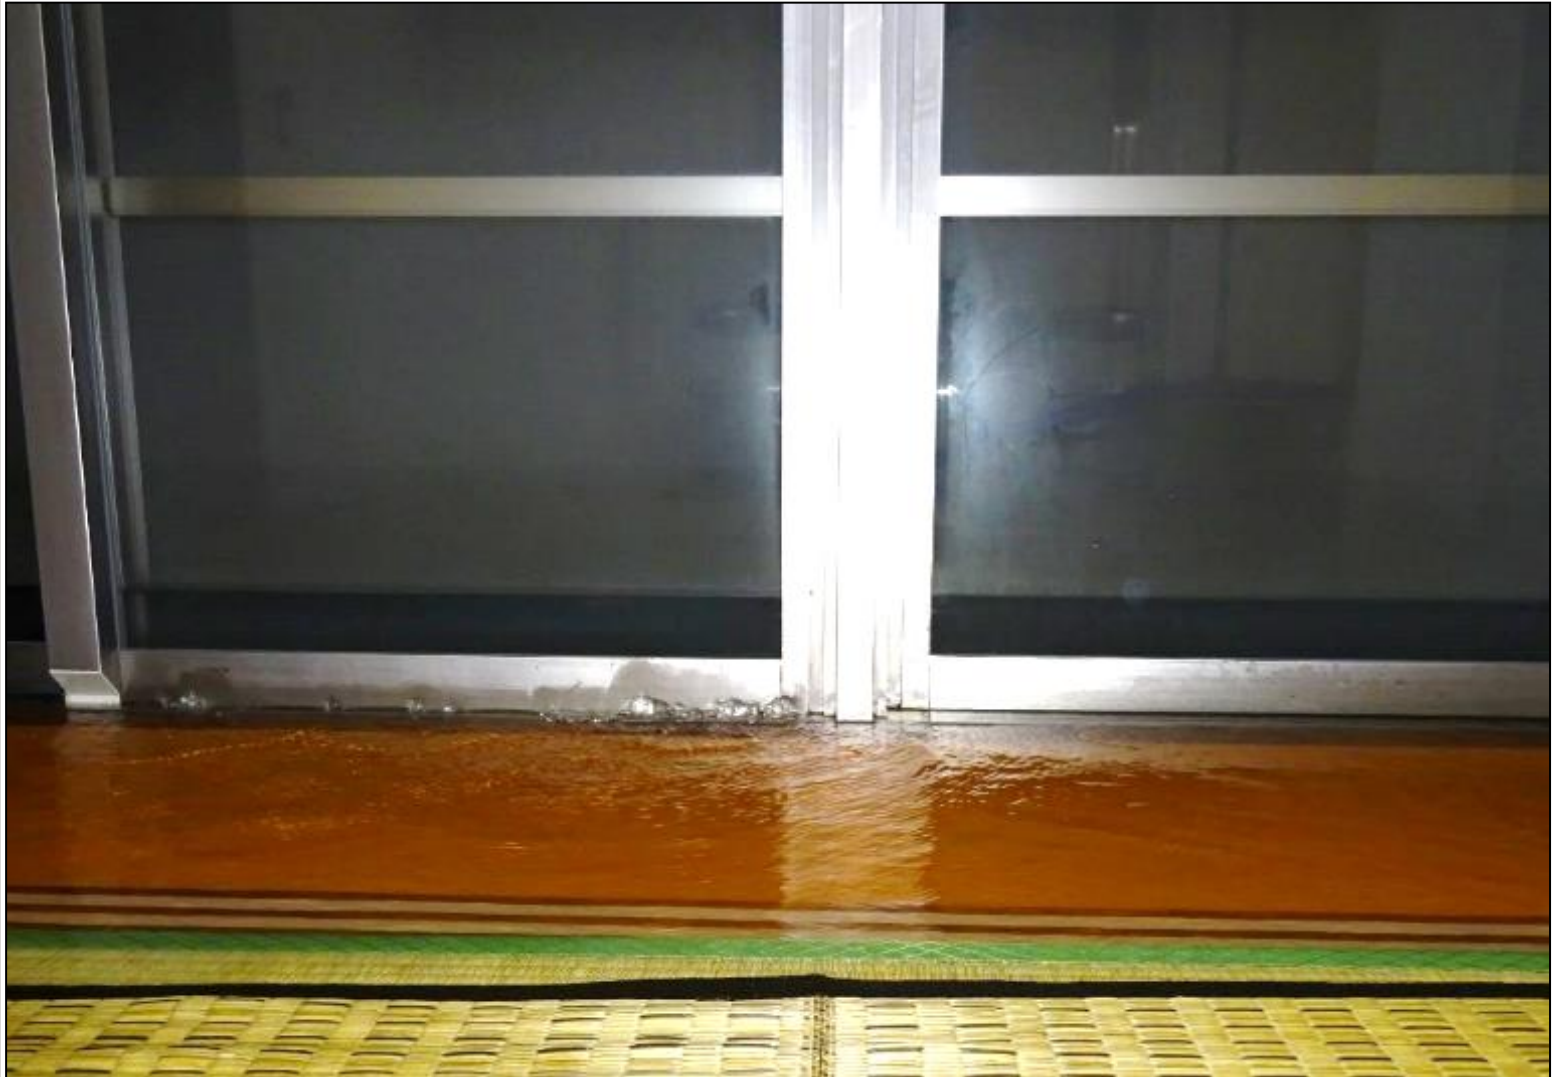
# 集会室和室の外で内水吹出

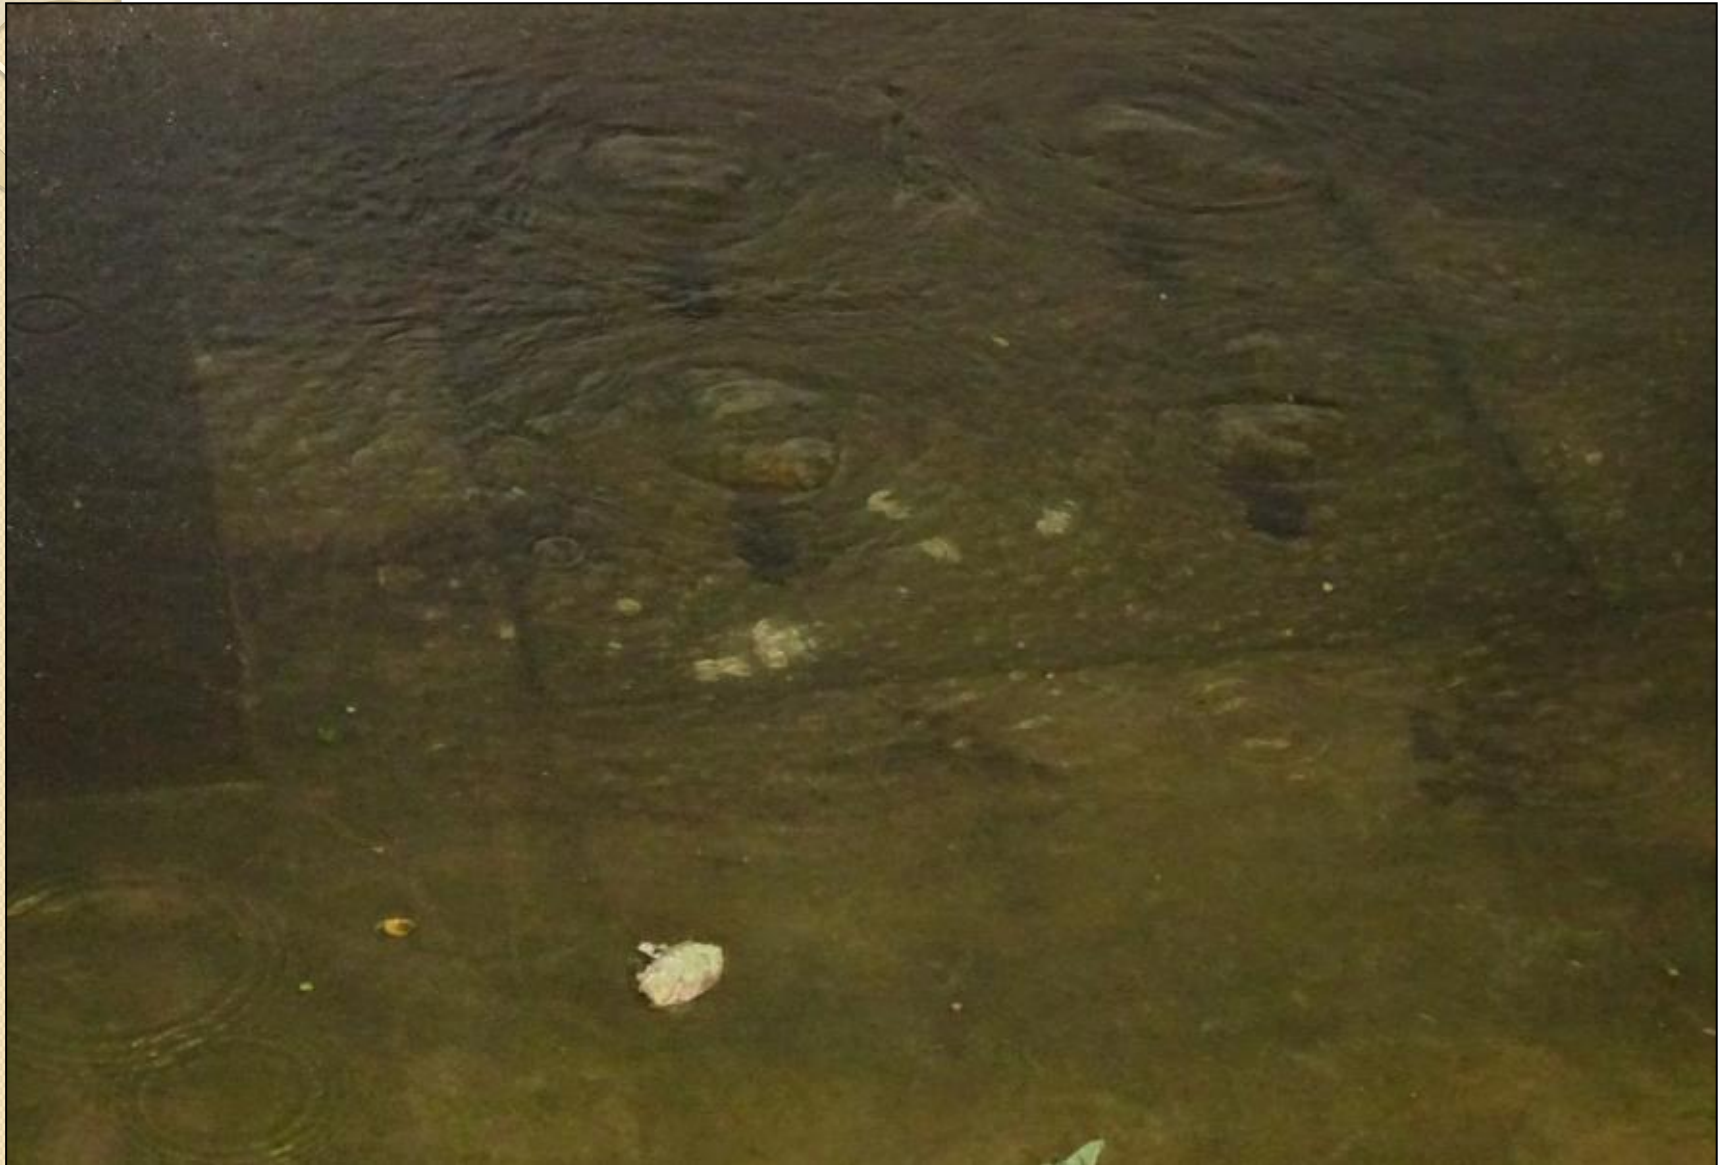
# 集会室和室の排水口で内水吹出

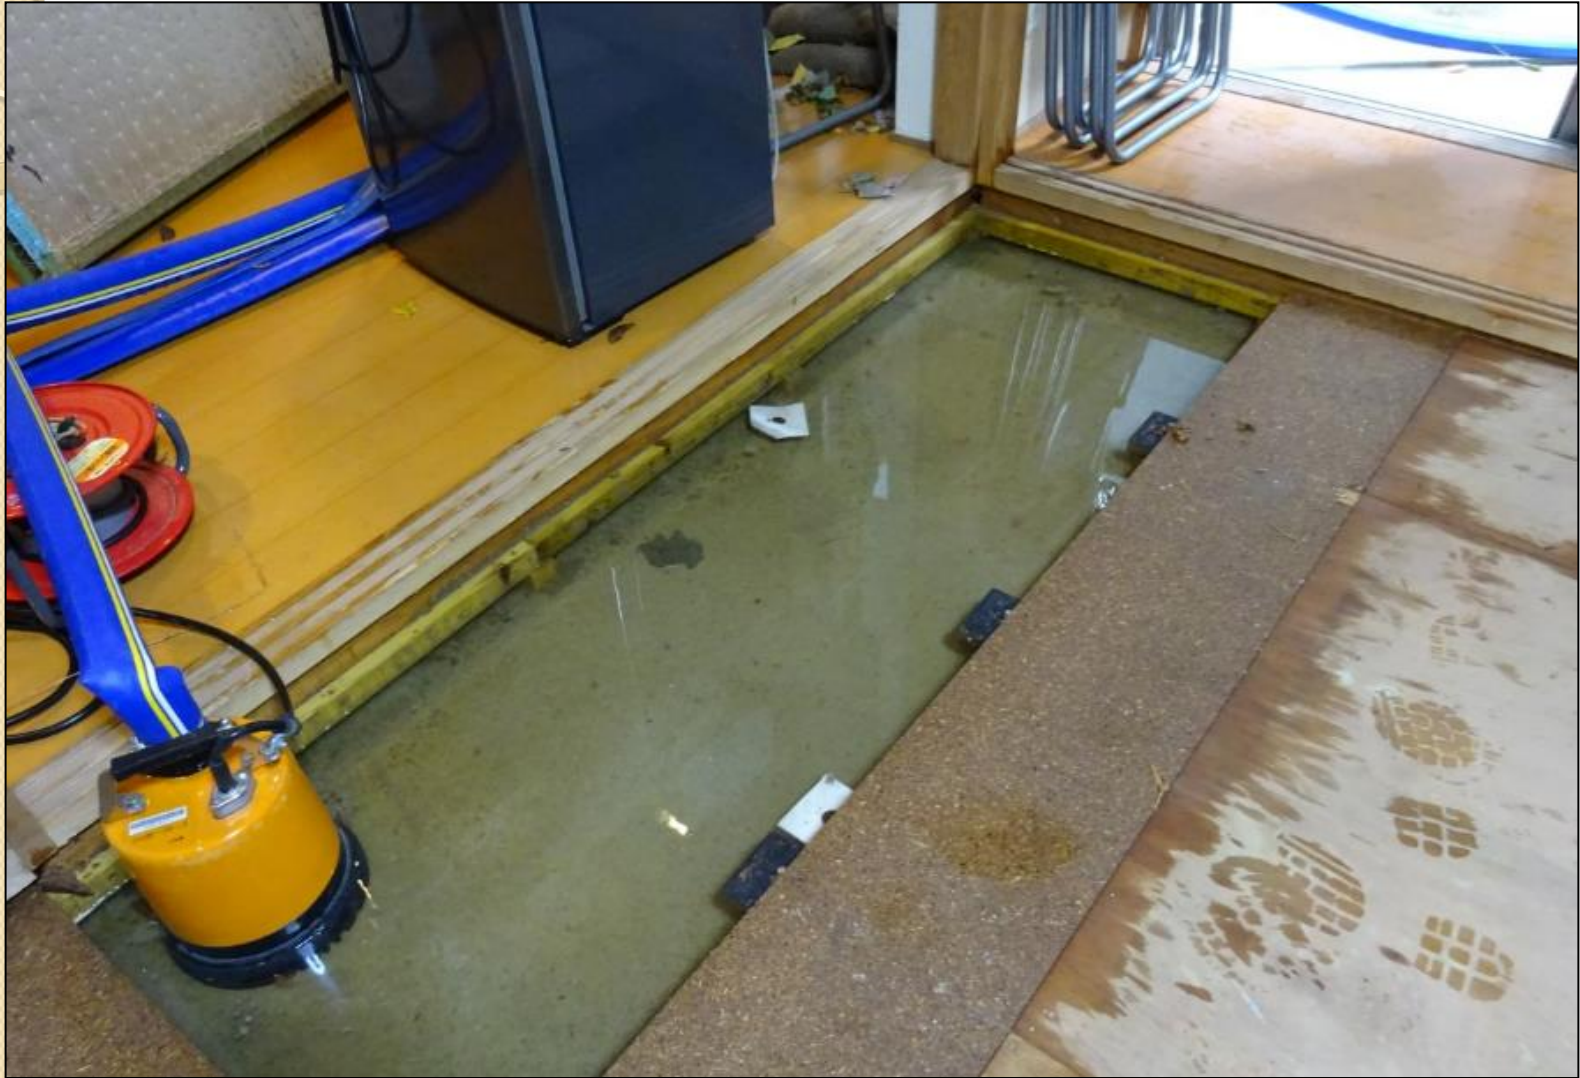
# 集会室和室の浸水後の対策写真

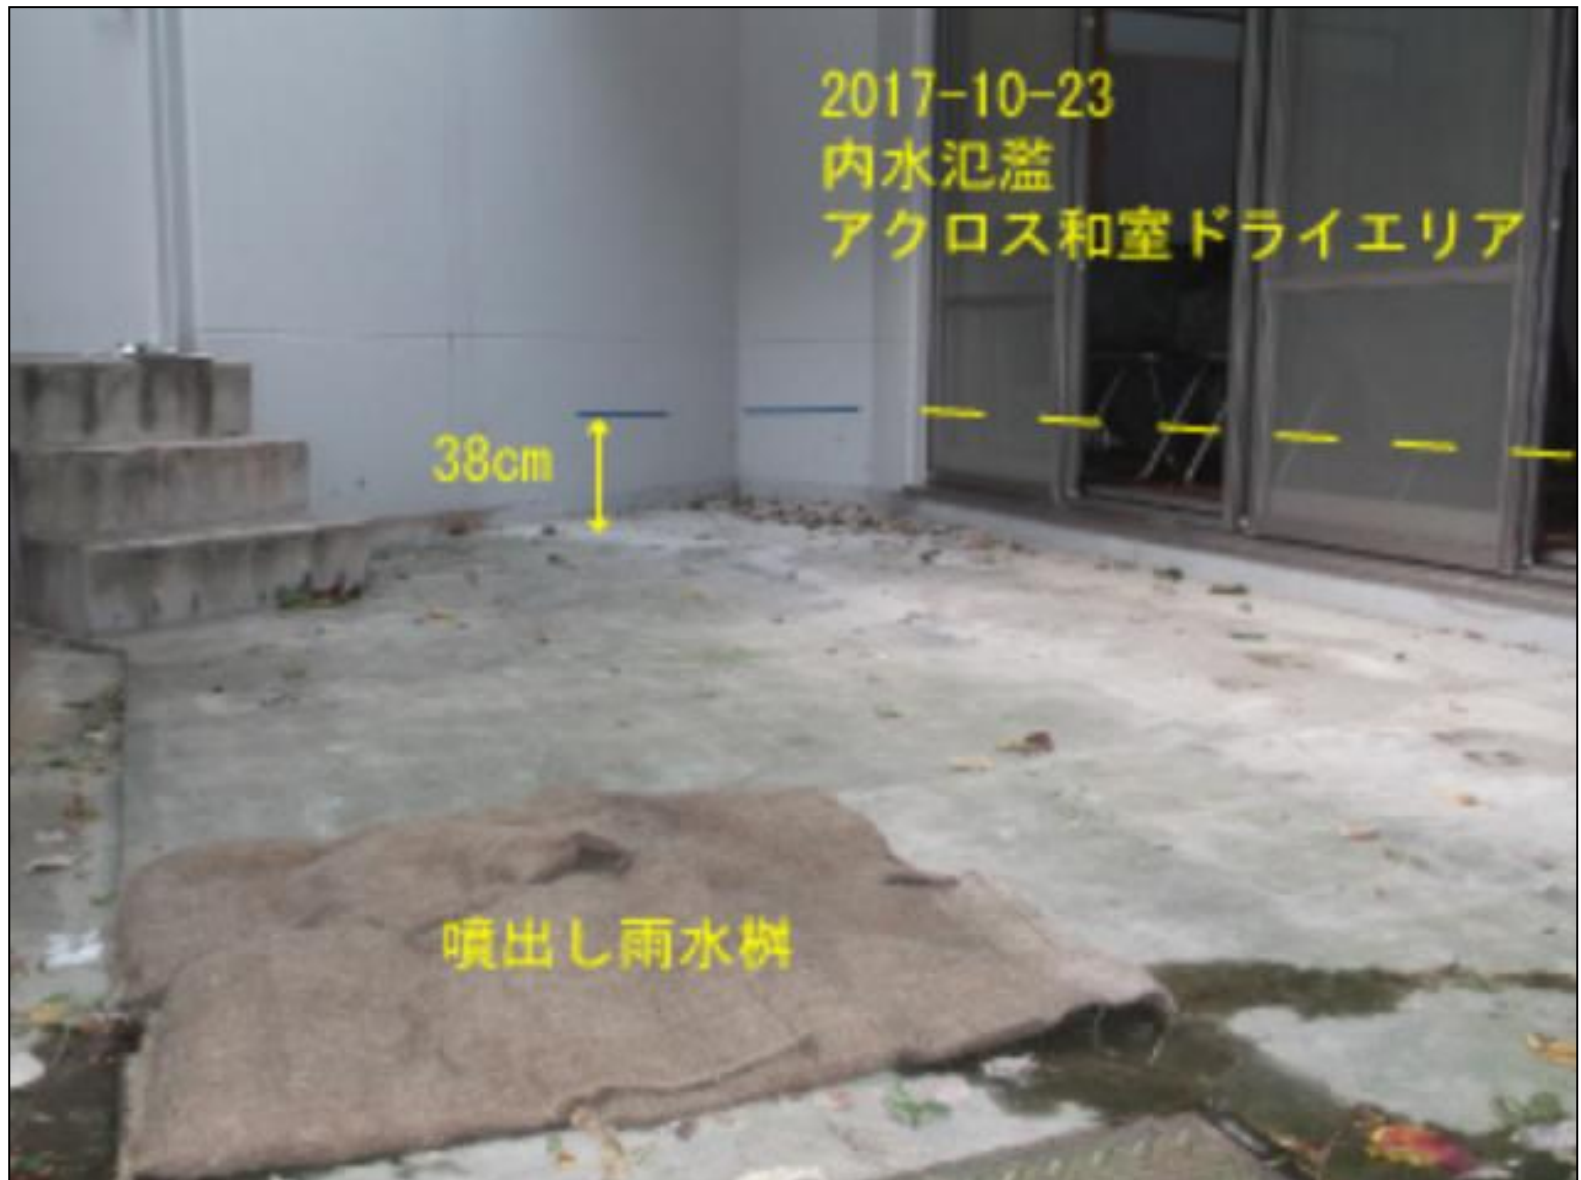
# 集会室和室外の浸水後の状況

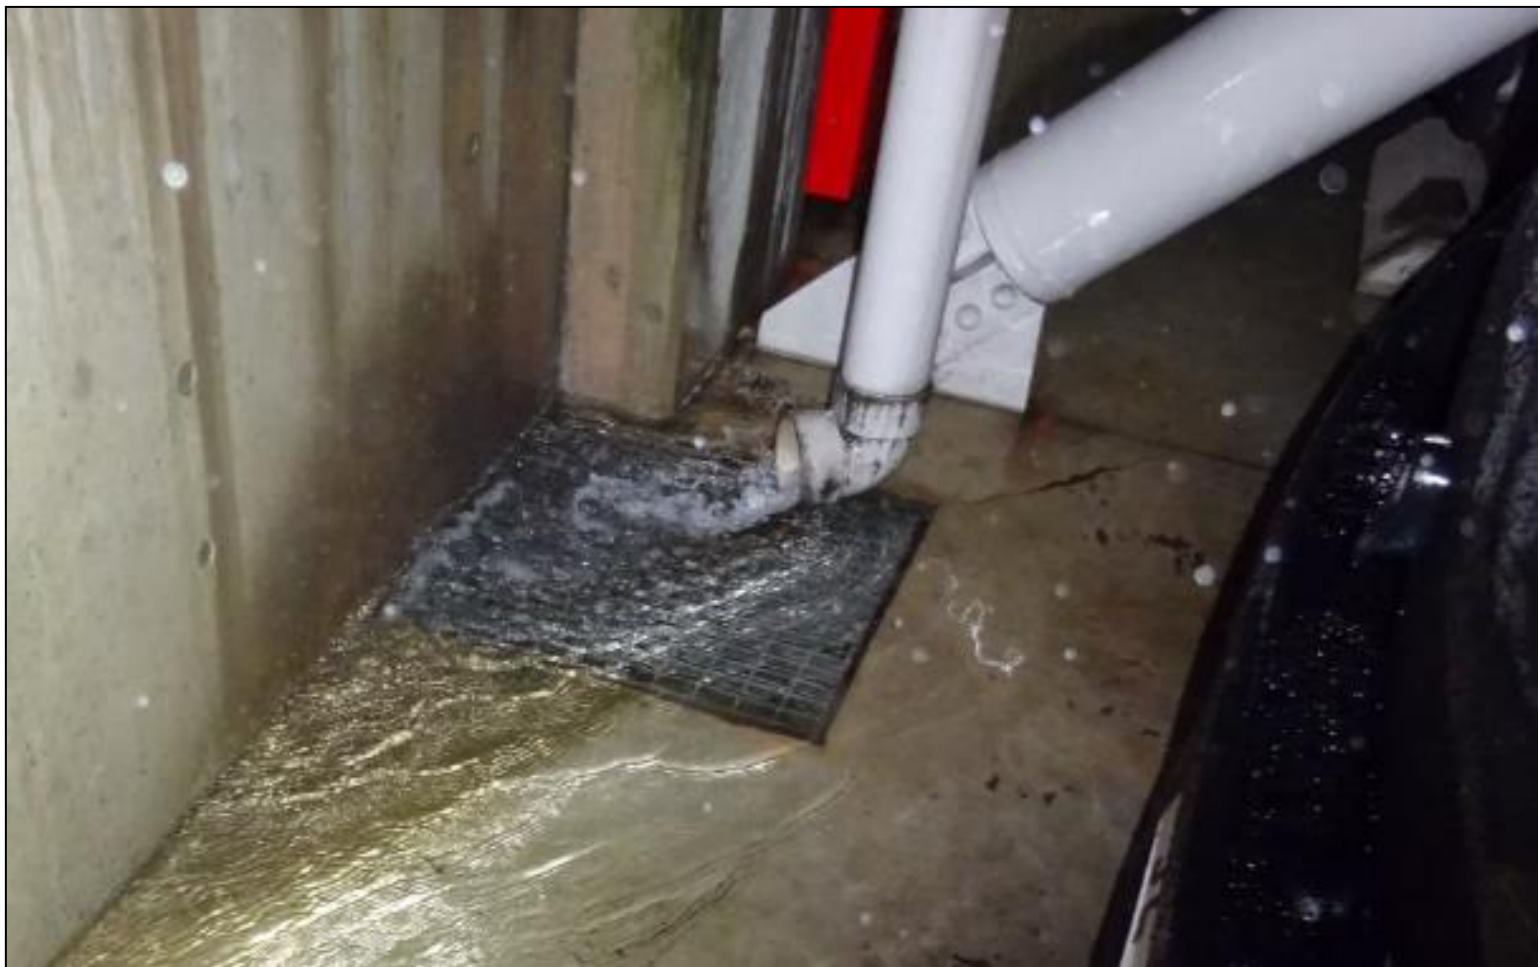
19:53分 6号棟からの駐車場への入り口付近で  
排水できない状況発生

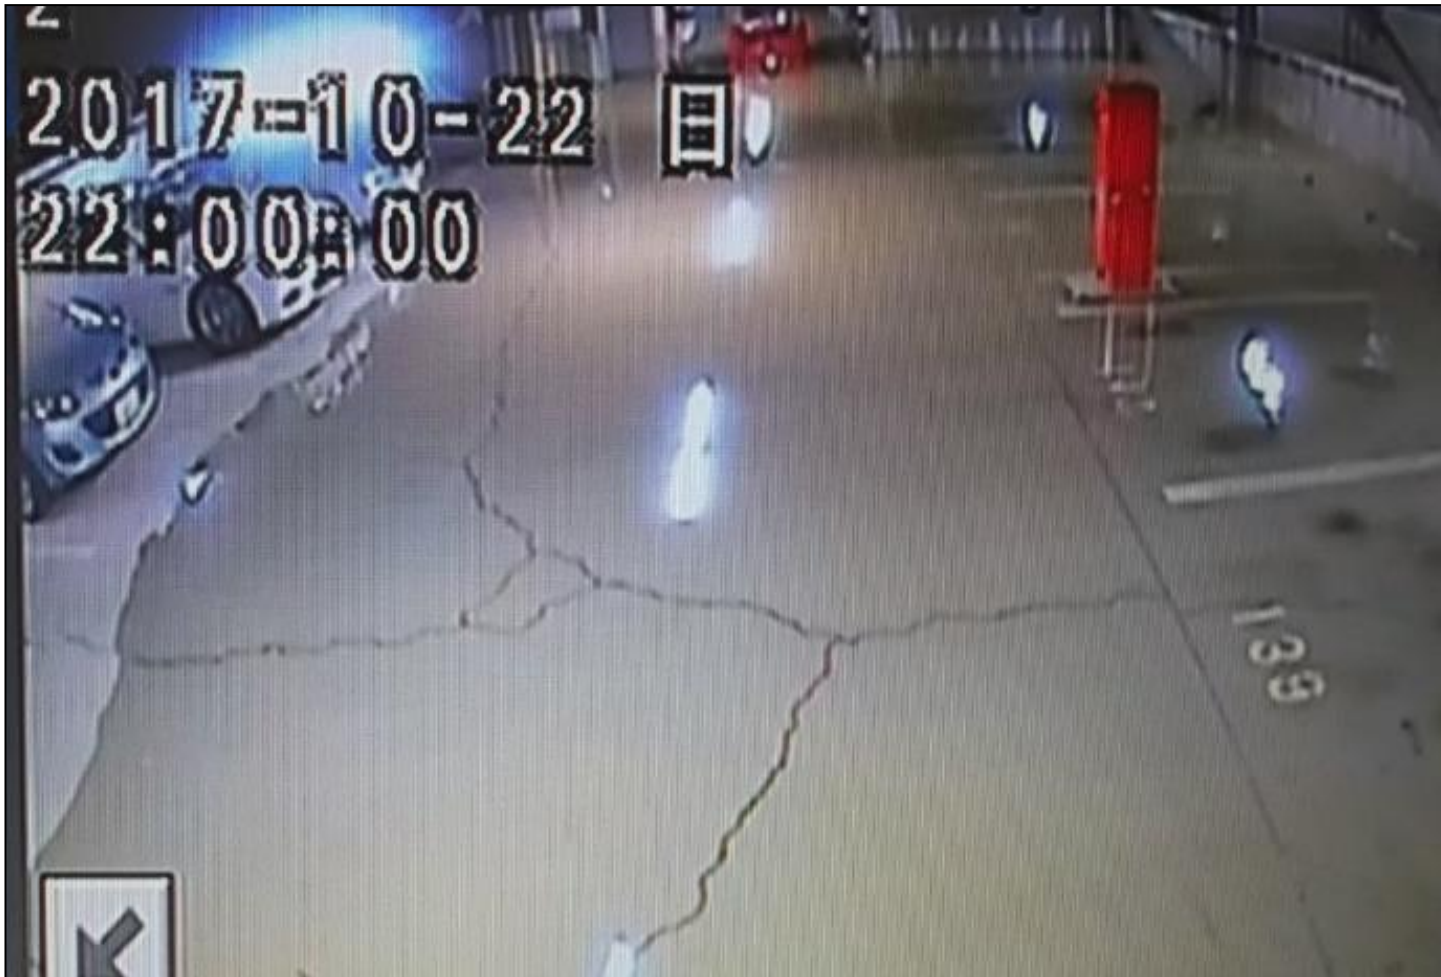
22:00 6号棟からの駐車場への入り口付近で  
排水できない状況発生
