# **平成29年10月22日 台風21号の被害と活動の報告**

**グランアヴェニュー防災会**

# グランアヴェニューの主な被害

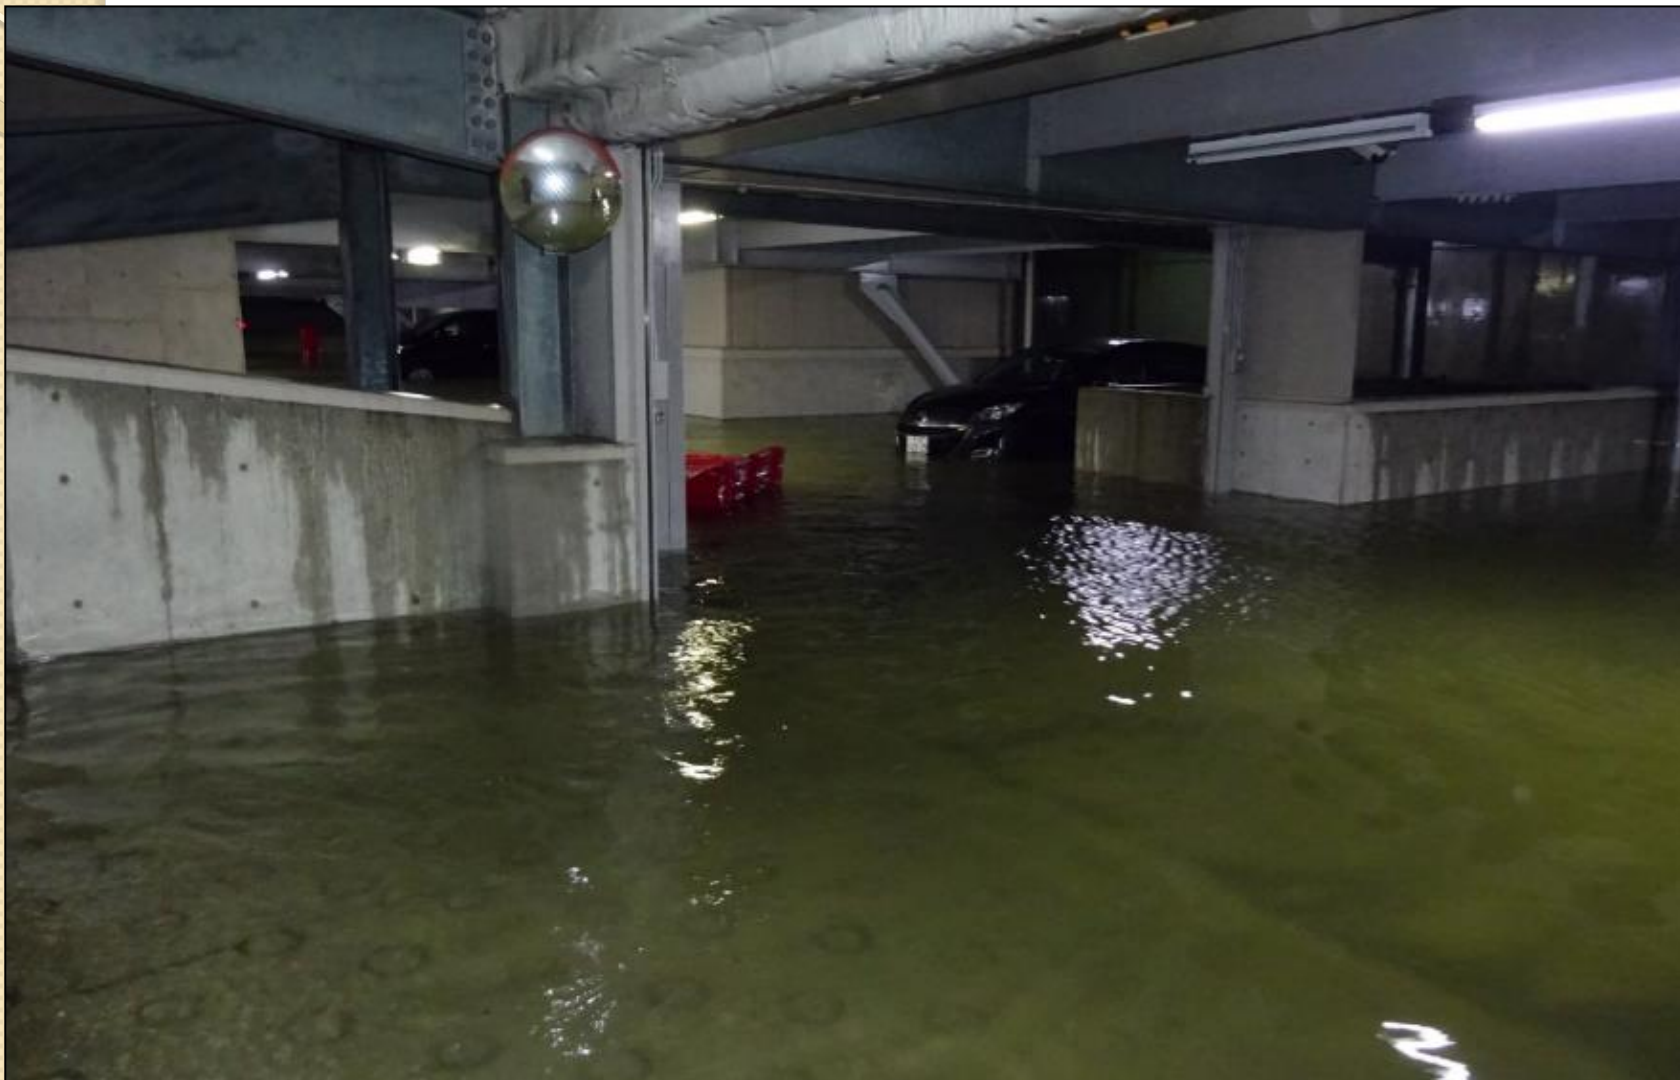
0 : 03 状況

# 1,6号棟駐車場の浸水状況

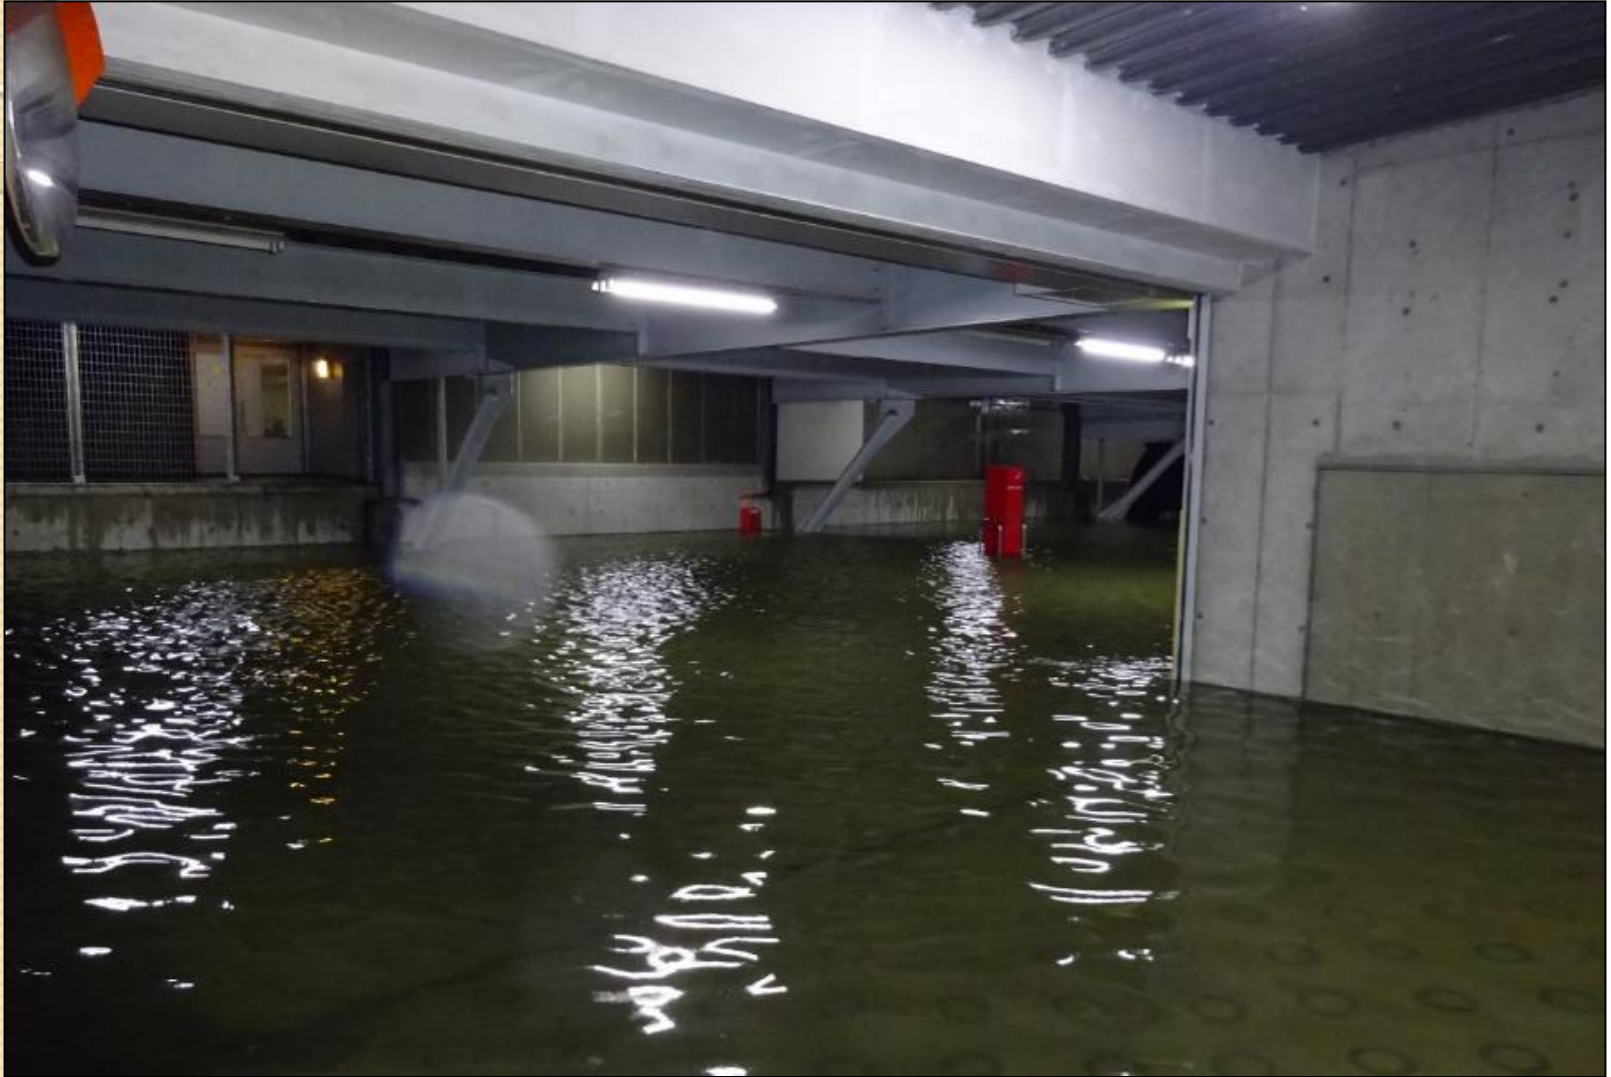
# 1,6号棟駐車場の浸水状況

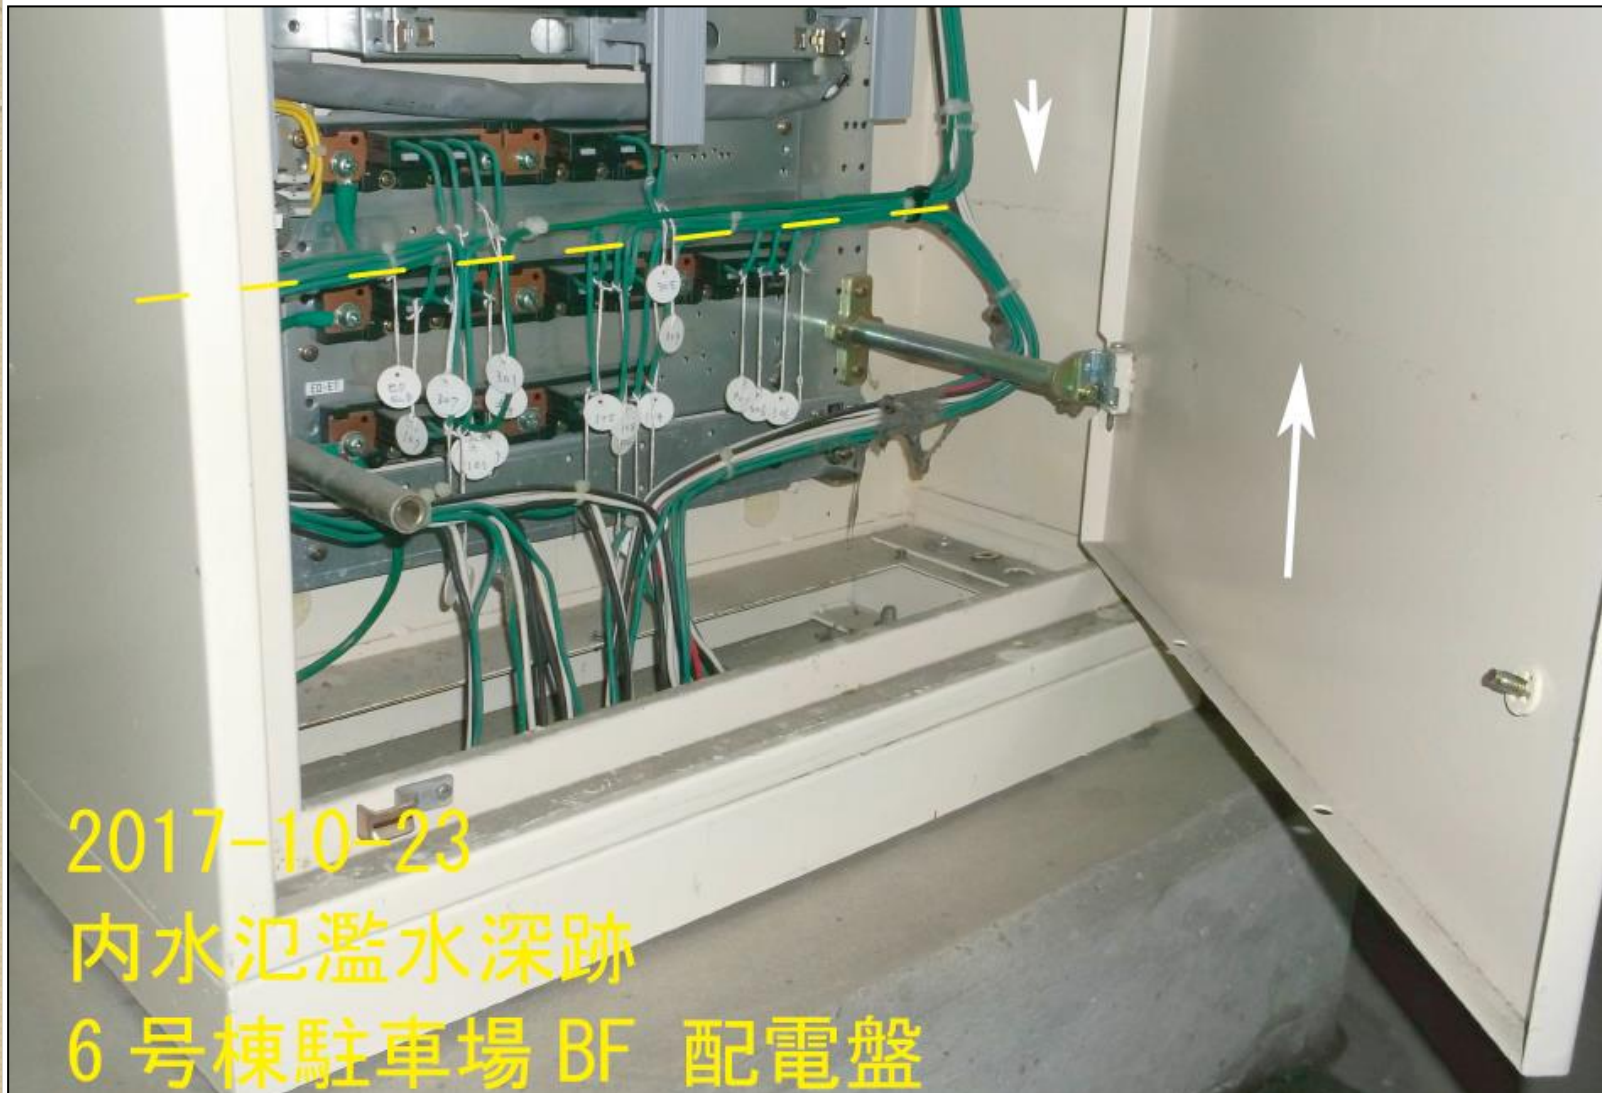
6号棟駐車場 BF 配電盤

内水氾濫水深跡

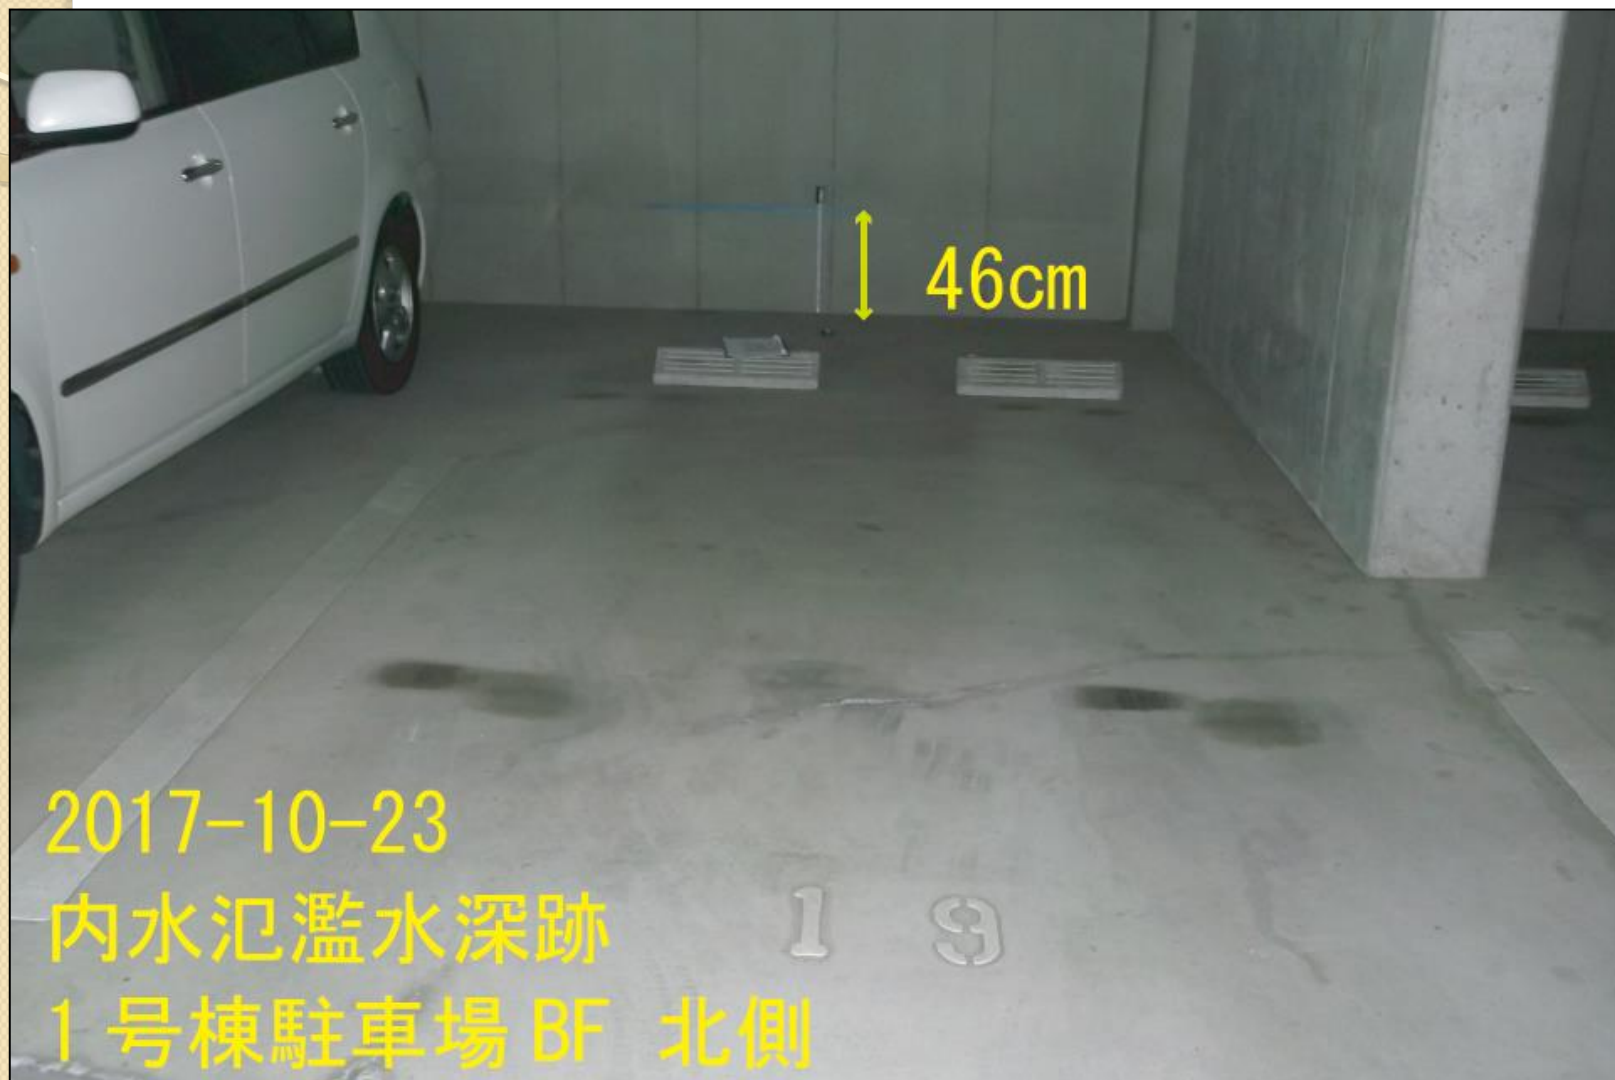
# 1,6号棟駐車場の浸水状況

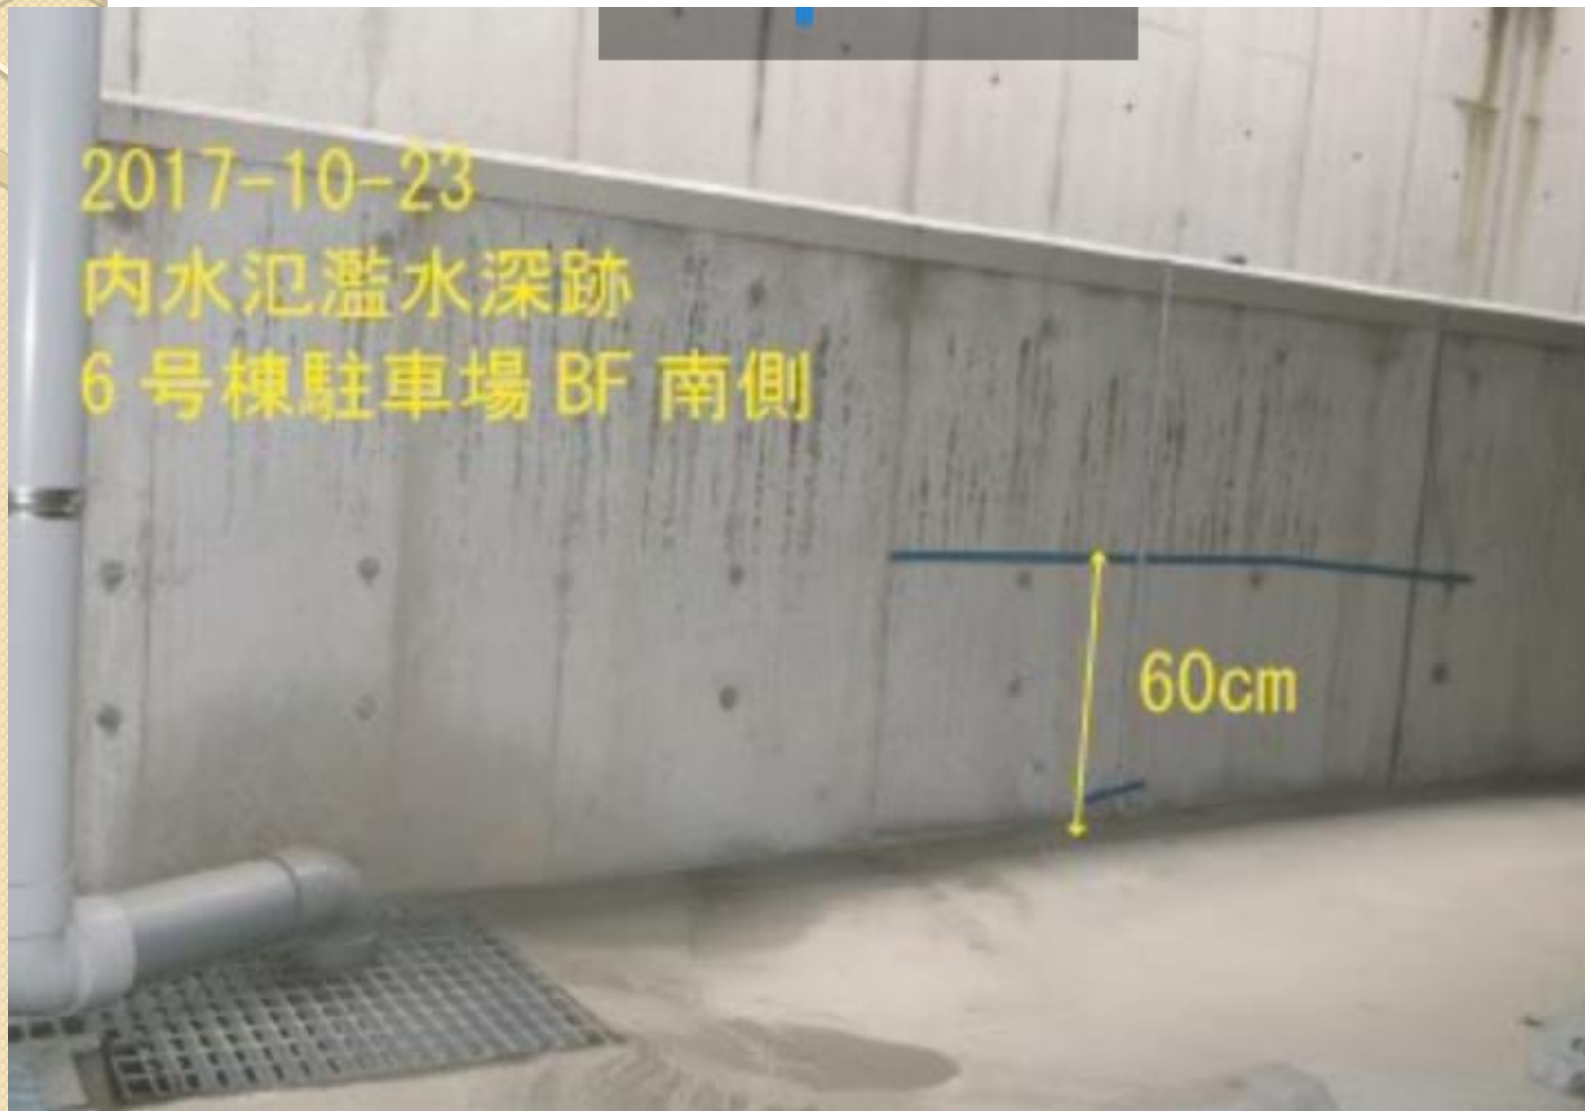
# 1,6号棟駐車場の浸水状況

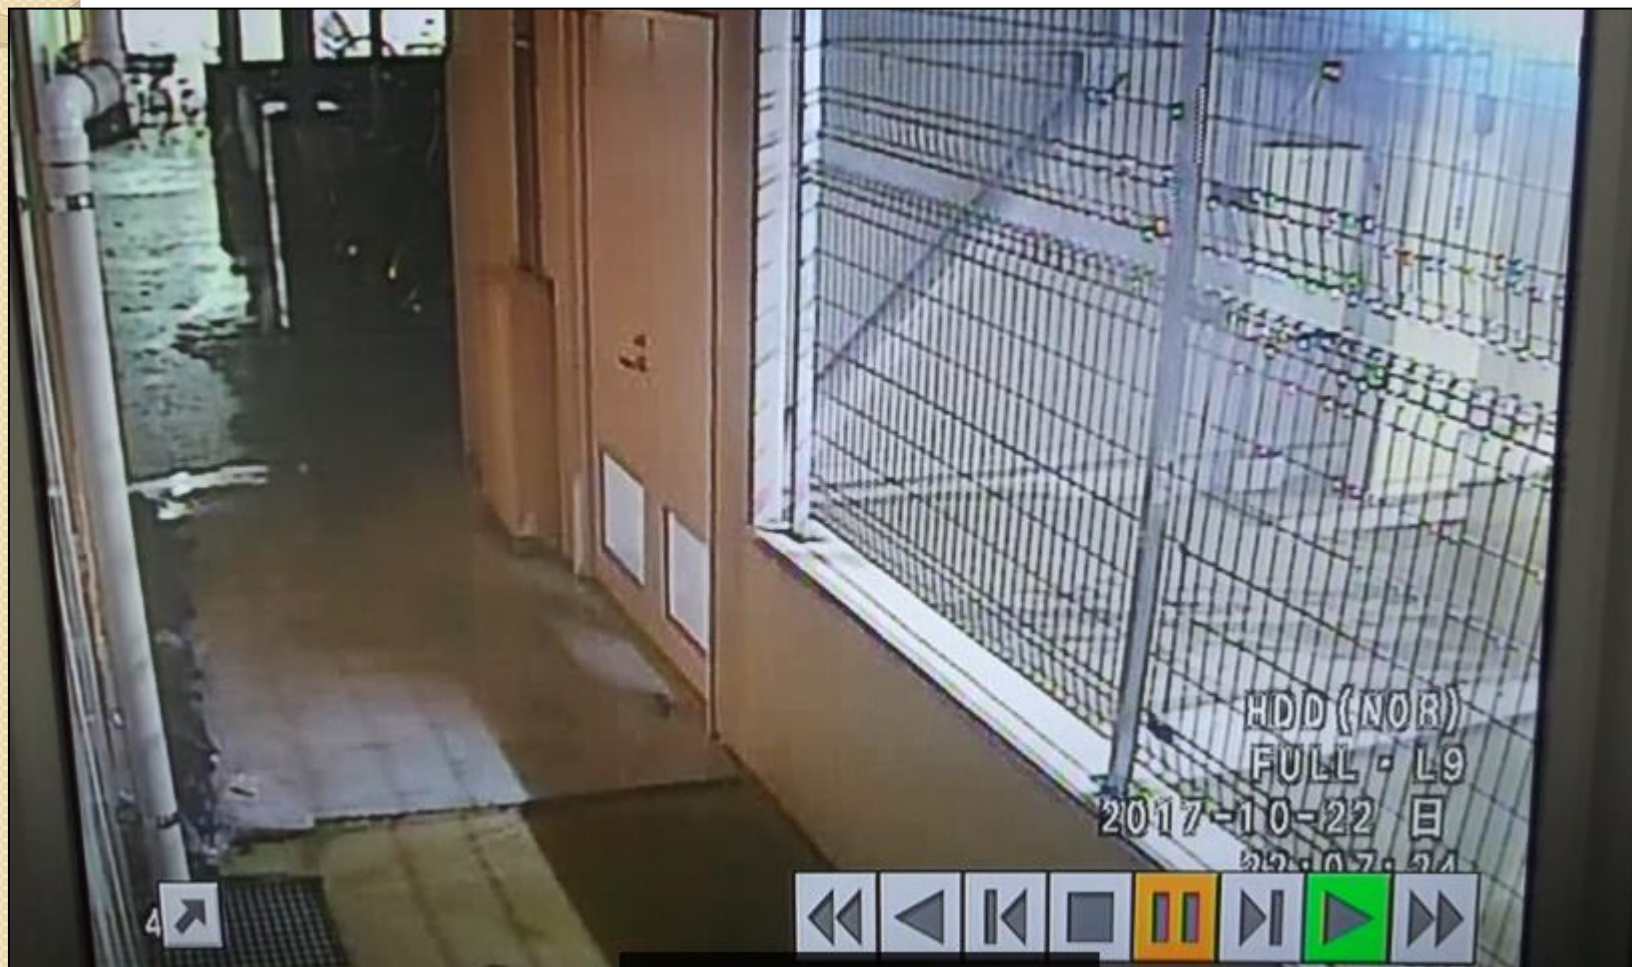
駐輪場通路 22:00 浸水開始

BF出入口 雨樋受 雨水枡から逆流開始 22:16

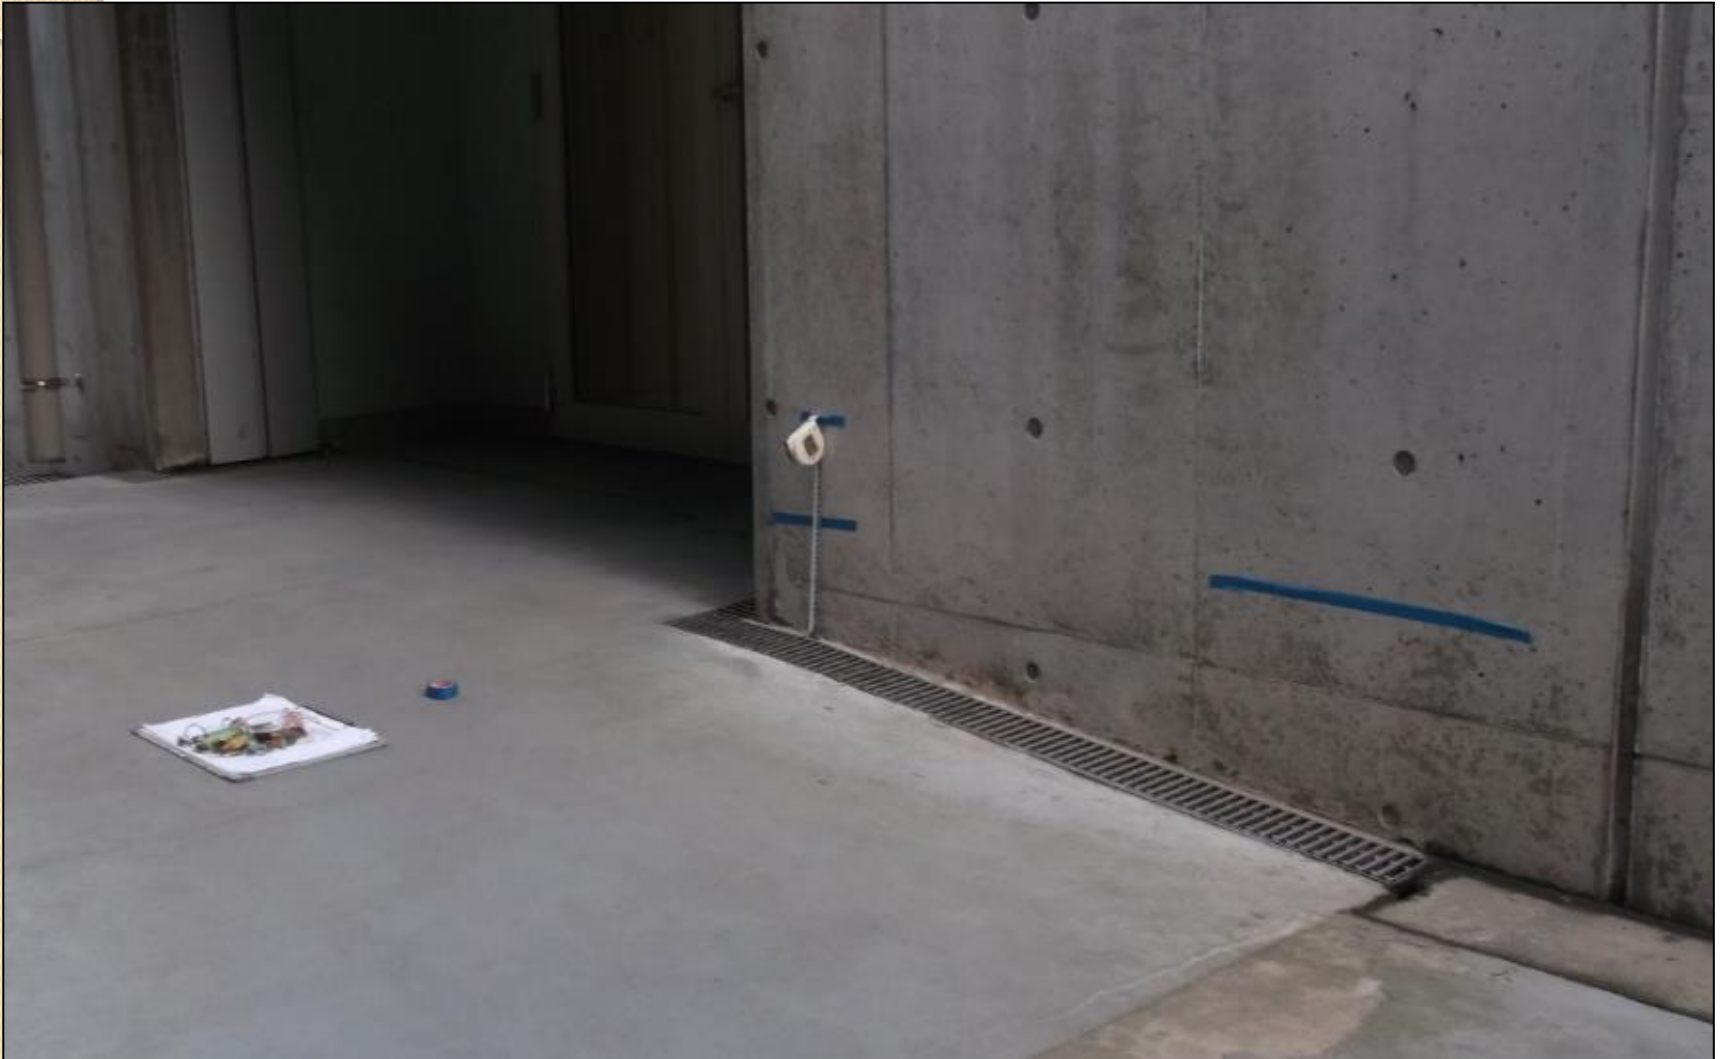
## 6号棟駐輪場から棟内への浸水状況

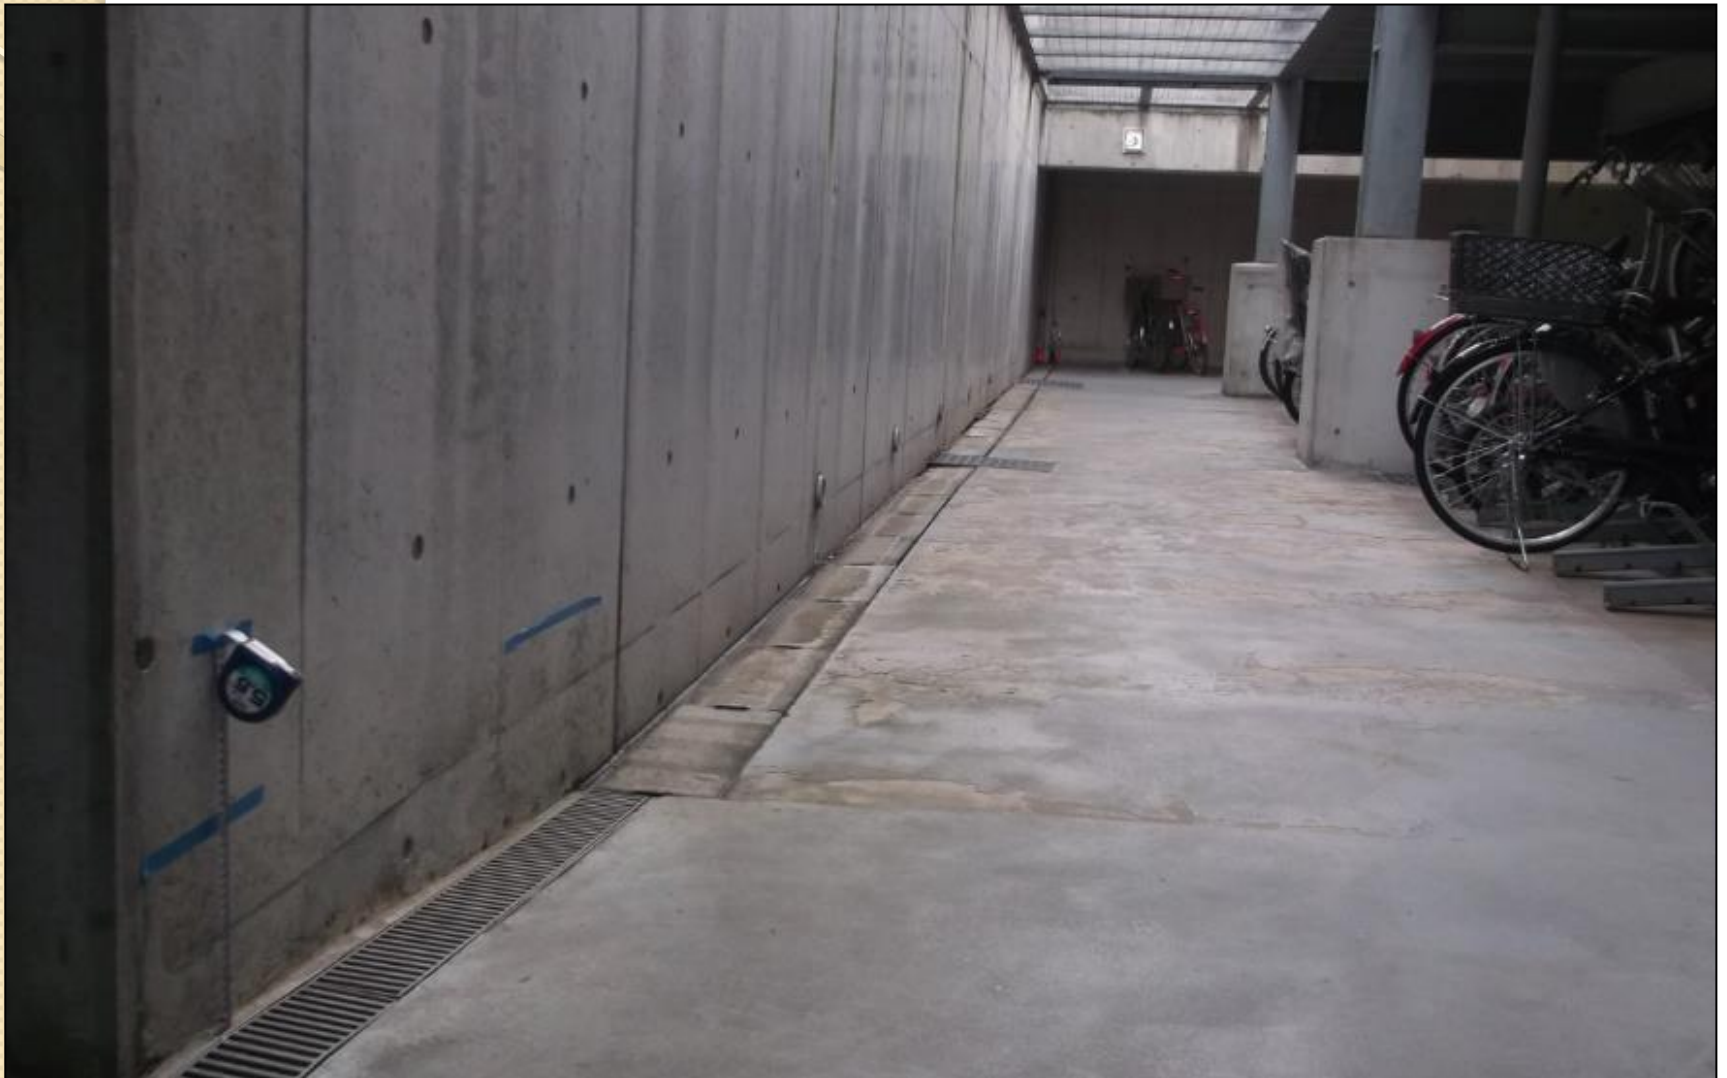
# 6号棟 駐輪場の浸水状況

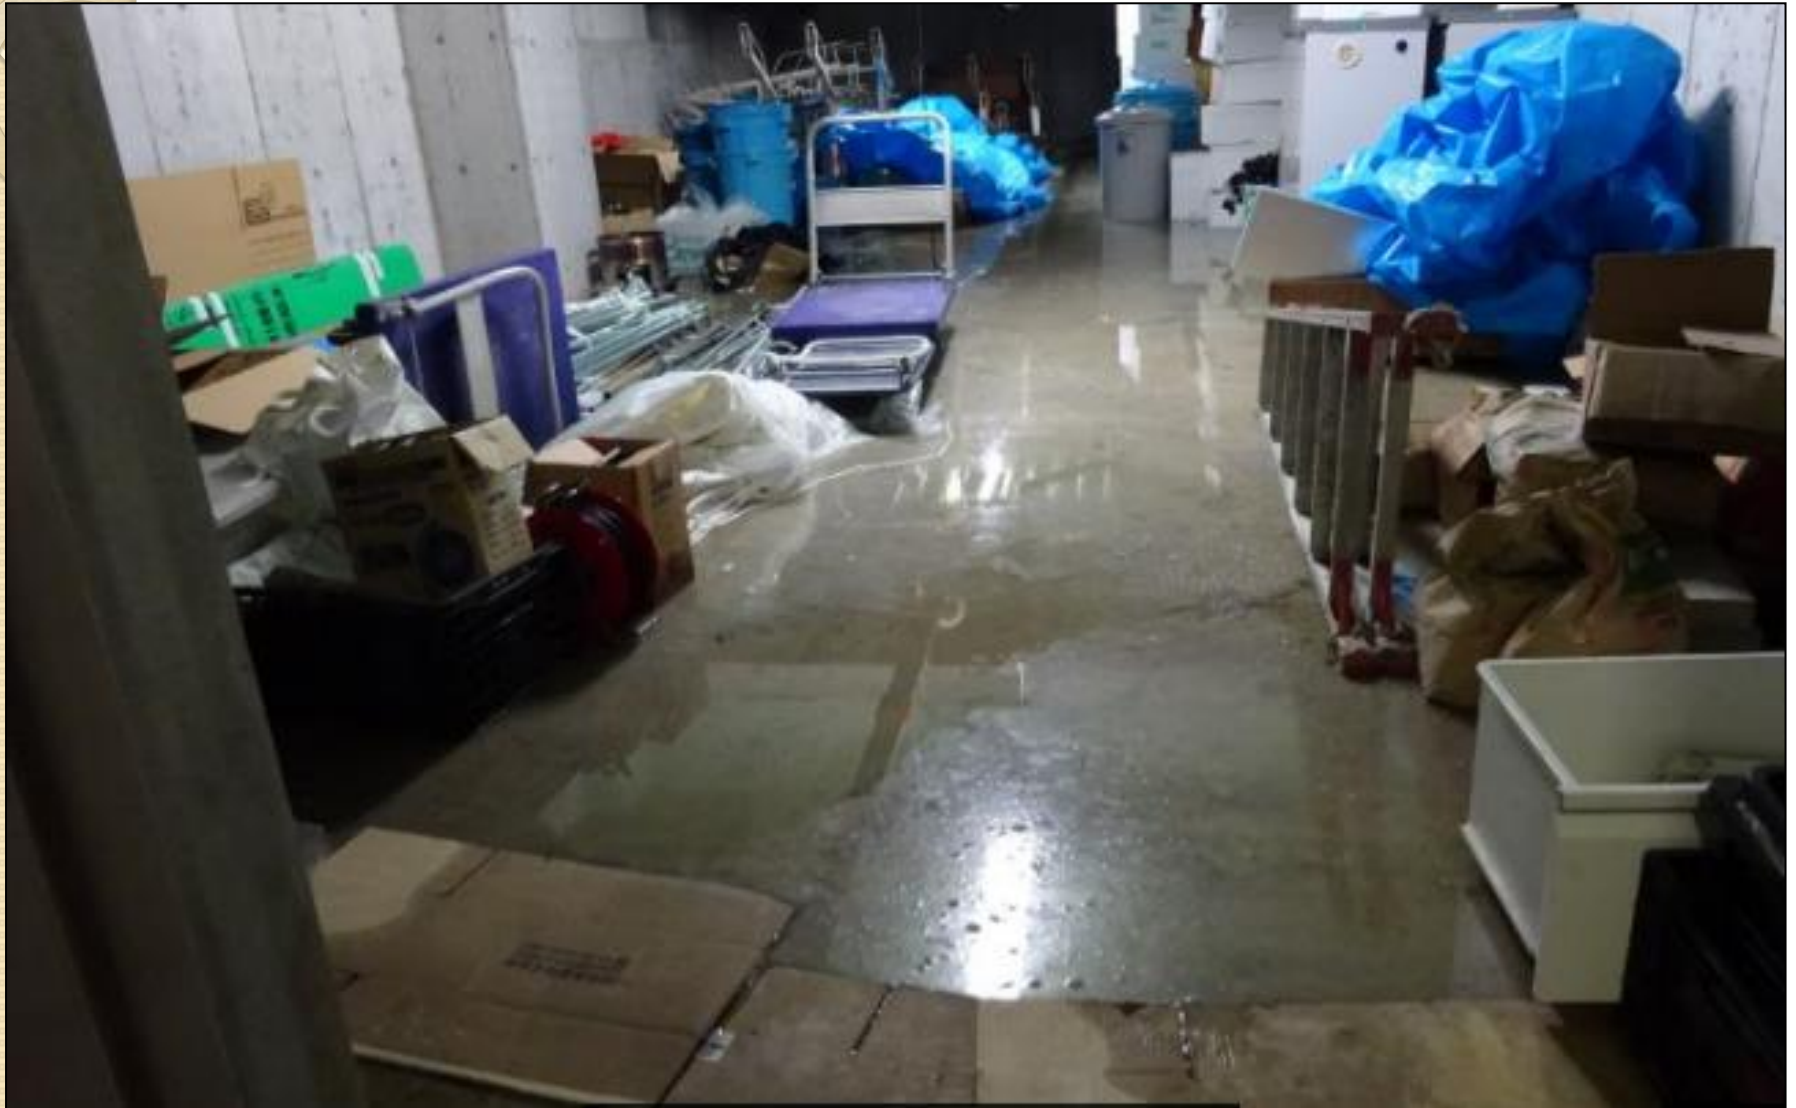
# 5号棟自治会倉庫の浸水被害

- 集会室周辺の根本的な止水対策
- 和室西側の排水路の整備
- 周辺地盤の低い1,6号棟の根本対策必要  
駐車場、6号棟地下入口の止水、配電盤  
1号棟特高電気室の止水
- 5号棟倉庫の湧水対策
- 浸水時の受水槽のチェック体制
- 日常からの訓練の必要性  
各棟毎に単独で災害対策ができる体制

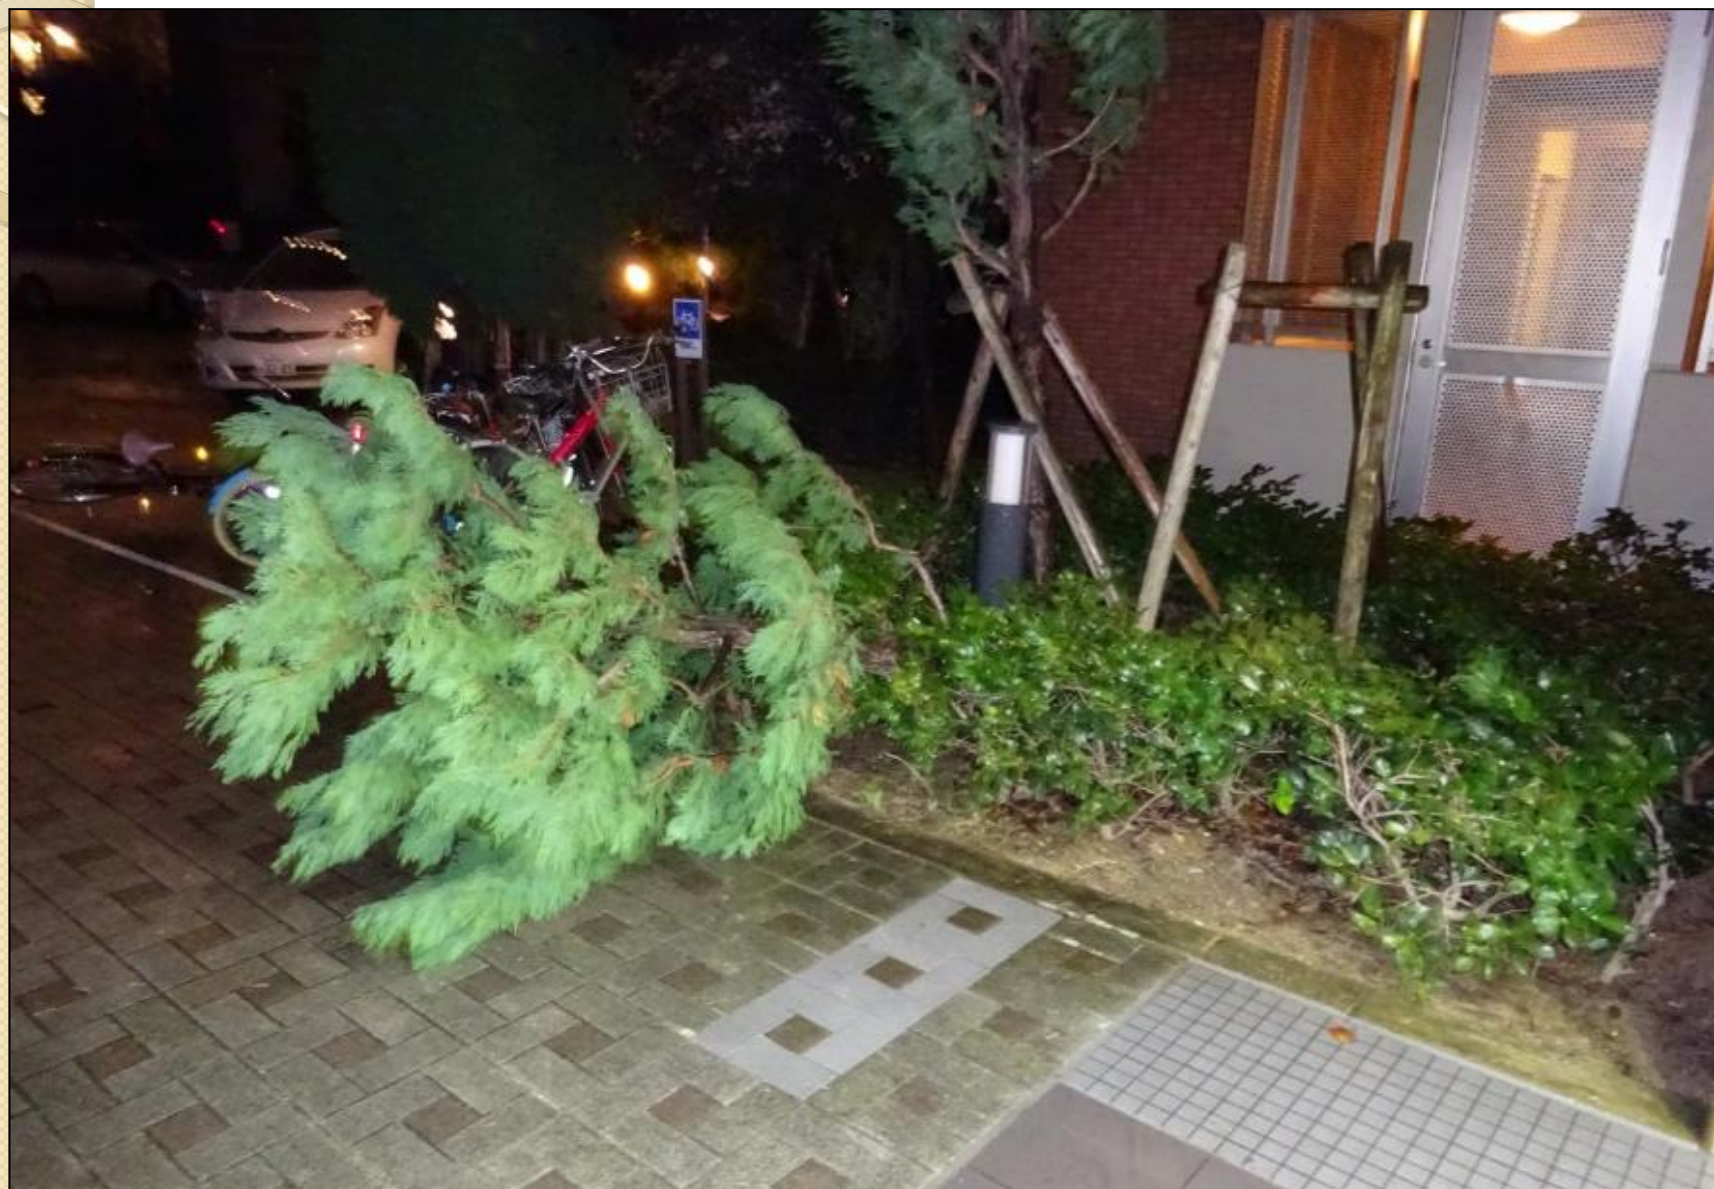
# 庭園内の植栽の被害

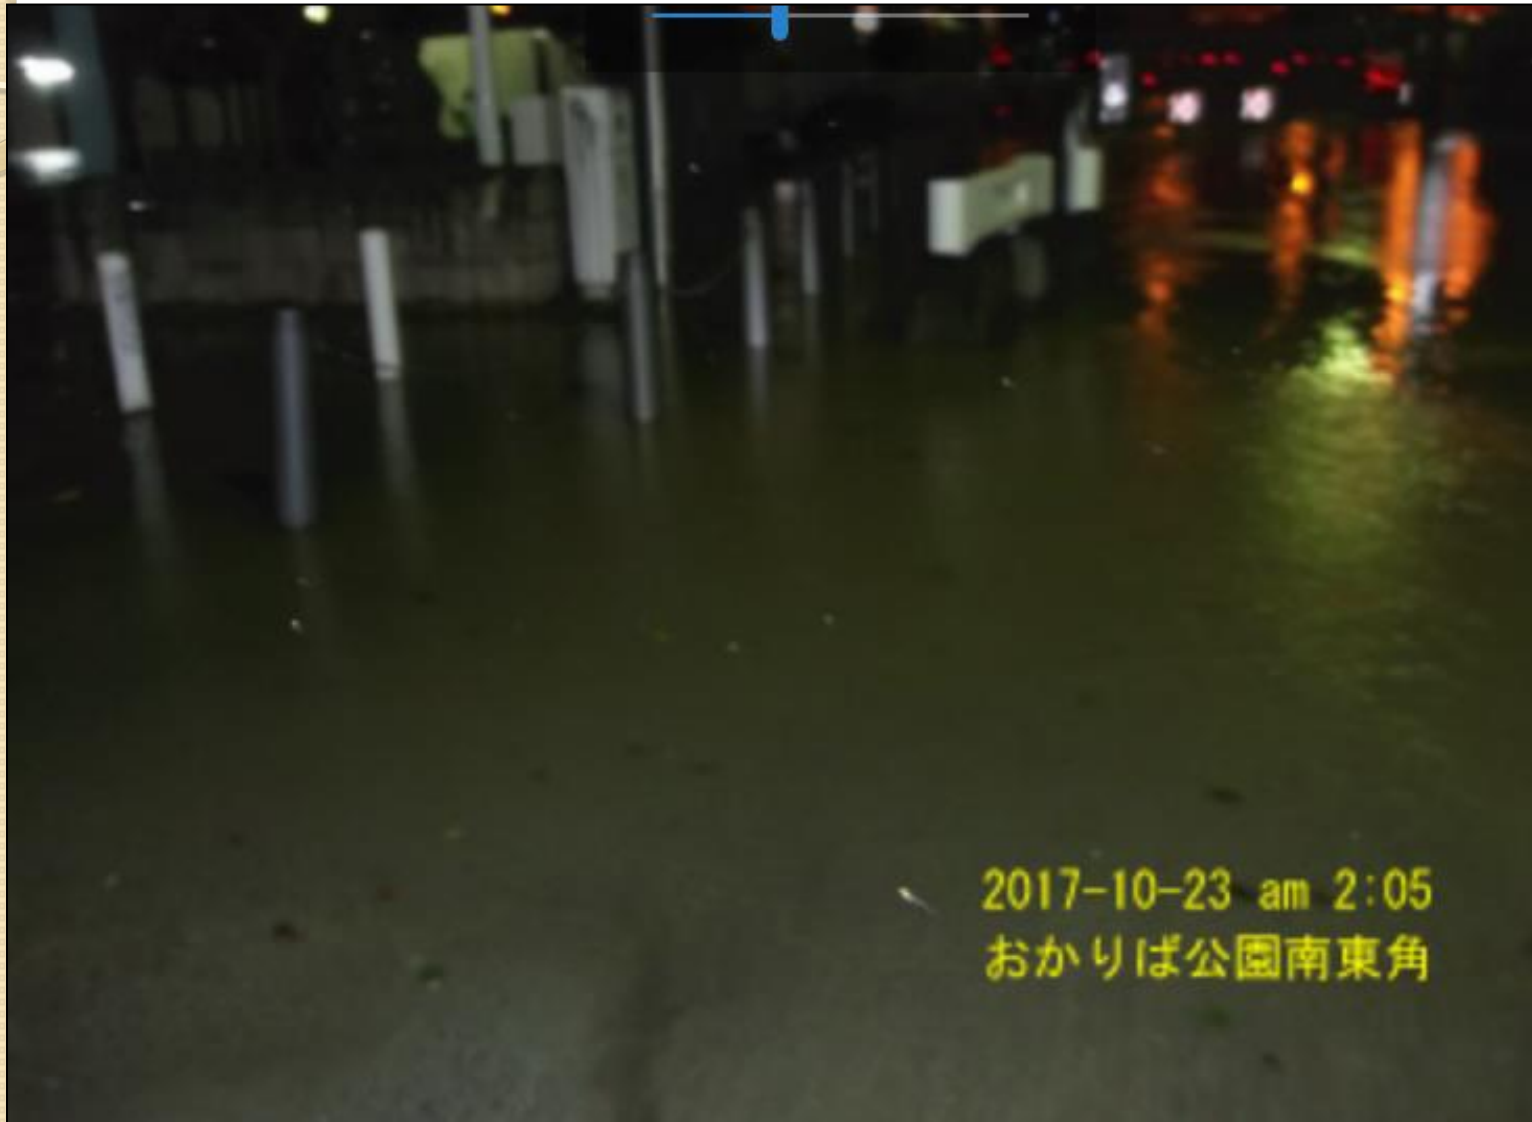
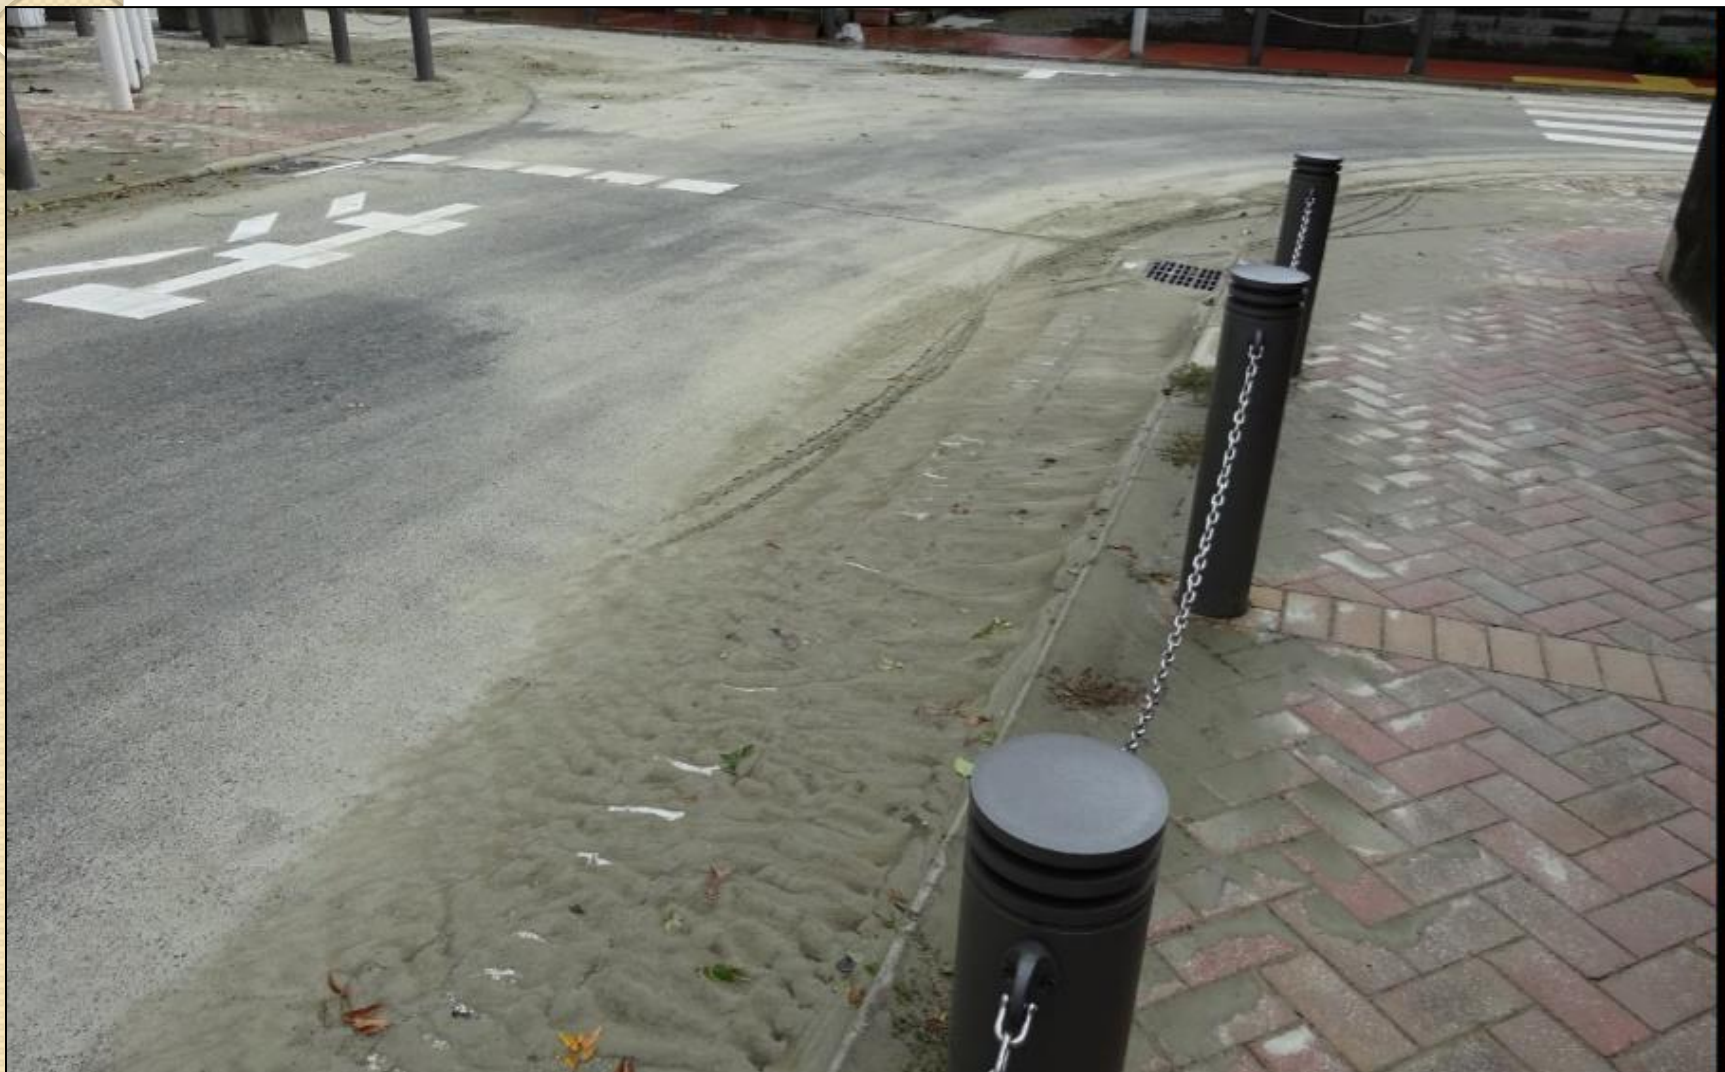
# 外周道路 北東角の浸水跡
